VOLVO XC40 2WD

TESTDATO: 07.11.2025

CHASSISNR: YV1XZEFV1P2975099

NBF Tilstandsrapport er utarbeidet av Norges Bilbransjeforbund og Forbrukerrådet.

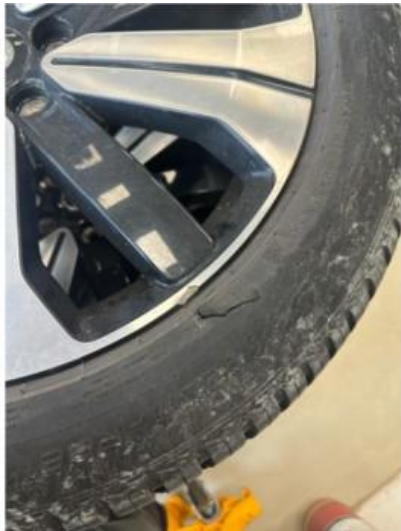
| Punkt | Beskrivelse | Plassering |
|---|---|---|
| 1.1 Dekk/Felger | En sommerfelg litt kantkjørt. Skadet dekk er byttet | |

1.1 En sommerfelg litt kantkjørt. Skadet dekk er byttet
