**VOLVO XC40 4WD**
**TESTDATO: 17.02.2026**
**KODE: 1950932**

**ED33203**

NBF Tilstandsrapport er utarbeidet av Norges Bilbransjeforbund og Forbrukerrådet.

**OPPSUMMERT STATUS PÅ KJØRETØY**

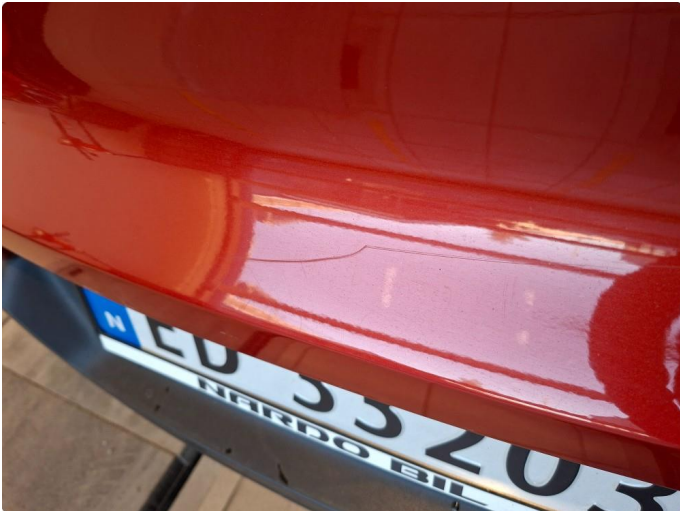
| Punkt | | Beskrivelse | Plassering |
|---|---|---|---|
| 1.1 | Bakluke | Noen riper i bakluke | |

1.1 Noen riper i bakluke

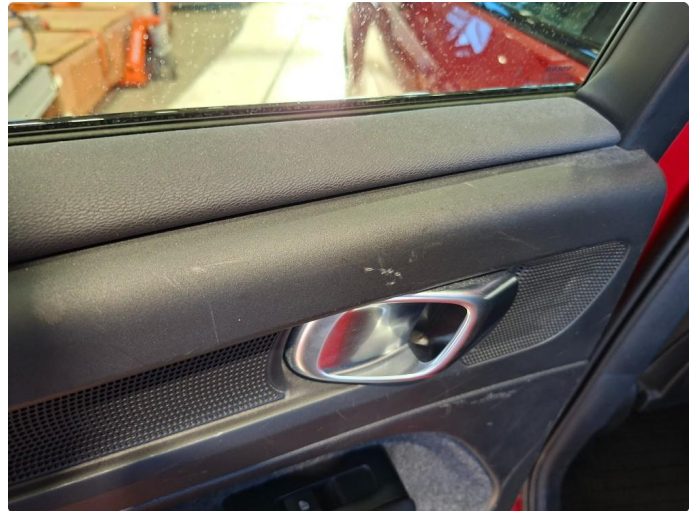
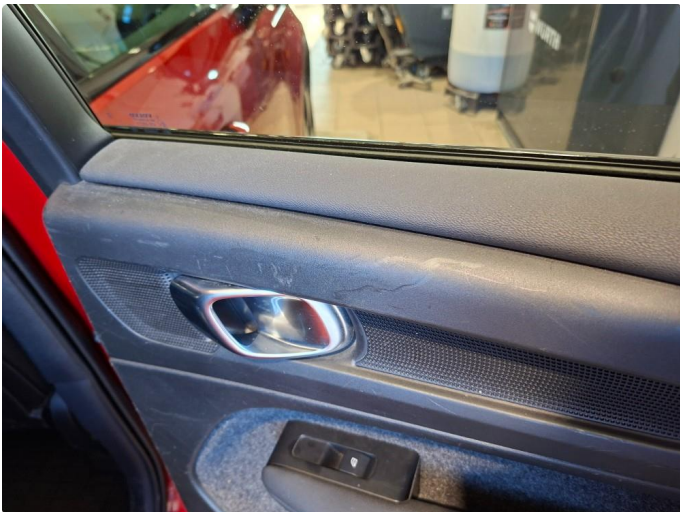
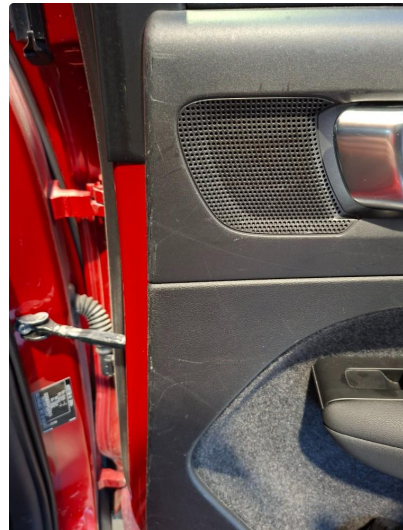
| Punkt | | Beskrivelse | Plassering |
|---|---|---|---|
| 2.1 | Dørtrekk | Noen riper i dørtrekk begge sider bak | |

2.1 Noen riper i dørtrekk begge sider bak
