**VOLVO XC40 150 HK AUTOMAT 4WD**
**TESTDATO: 12.07.2025**
**KODE: 1752088**

**VH99259**

NBF Tilstandsrapport er utarbeidet av Norges Bilbransjeforbund og Forbrukerrådet.

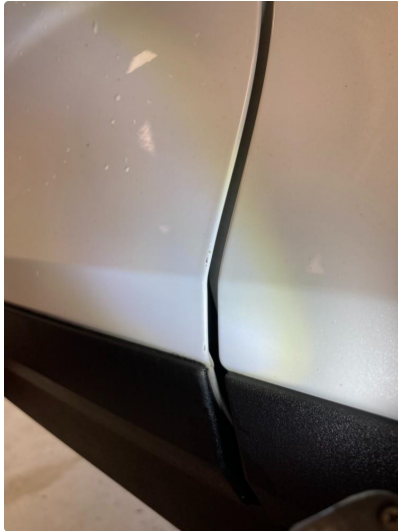
| Punkt | Beskrivelse | Plassering |
|---|---|---|
| 1.1 Dører | Ripe ned til grunning på dør venstre foran. Lakkeres forenklet | |

1.1 Ripe ned til grunning på dør venstre foran.  
Lakkeres forenklet

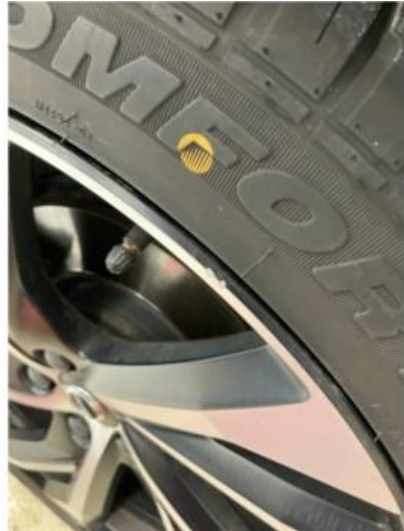
| Punkt | Beskrivelse | Plassering |
|---|---|---|
| 1.2 Dekk/Felger | 2 stk sommerfelger litt kantkjørt | |

1.2 2 stk sommerfelger litt kantkjørt

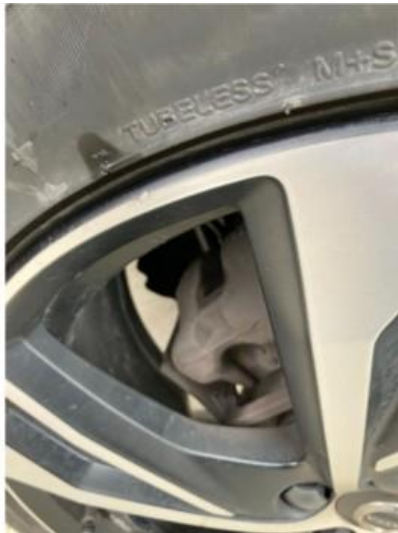
1.2 2 stk sommerfelger litt kantkjørt

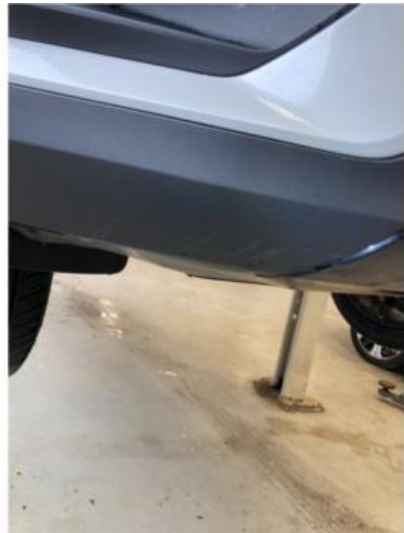
| Punkt | Beskrivelse | Plassering |
|---|---|---|
| 1.3 Støtfanger | Litt oppripet på underside av fanger foran | |

1.3 Litt oppripet på underside av fanger foran
