POLESTAR POLESTAR 2 4WD

TESTDATO: 05.04.2025

NBF Tilstandsrapport er utarbeidet av Norges Bilbransjeforbund og Forbrukerrådet.

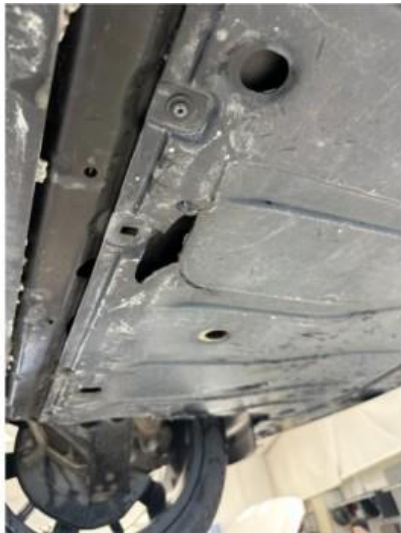
| Punkt | | Beskrivelse | Plassering |
|---|---|---|---|
| 1.1 | Under bil | Liten sprekk i plate under bil | |

1.1 Liten sprekk i plate under bil

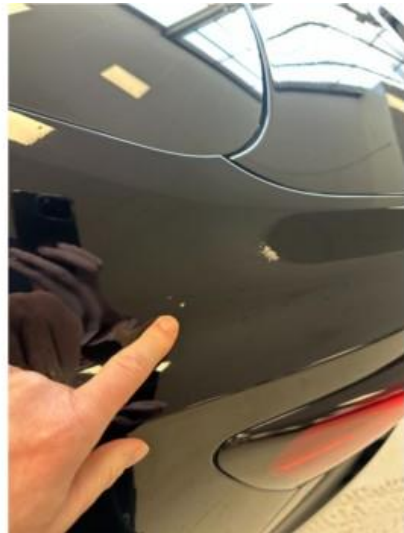
| Punkt | | Beskrivelse | Plassering |
|---|---|---|---|
| 1.2 | Skjermer | Svak ripe/sår i lakk. | Venstre bak |

1.2 Svak ripe/sår i lakk.
