VOLVO V60 4WD

TESTDATO: 19.12.2025

CHASSISNR: YV1ZWBFVDM1449461

NBF Tilstandsrapport er utarbeidet av Norges Bilbransjeforbund og Forbrukerrådet.

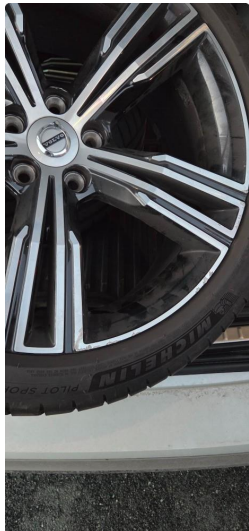
| Punkt | | Beskrivelse | Plassering |
|---|---|---|---|
| 1.1 | Dekk/Felger | En sommerfelg litt kantkjørt | |

1.1 En sommerfelg litt kantkjørt
