**VOLVO V40 150 HK MANUELL 2WD**
**TESTDATO: 08.01.2026**
**KODE: 1869996**

**VH62427**

NBF Tilstandsrapport er utarbeidet av Norges Bilbransjeforbund og Forbrukerrådet.

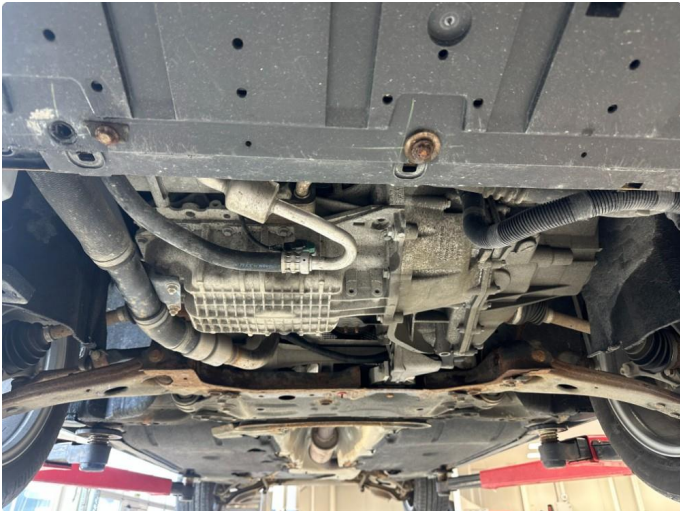
| Punkt | | Beskrivelse | Plassering |
|---|---|---|---|
| 1.1 | Under bil | Noen sprekker i beskyttelsesplate under bil | |

1.1 Noen sprekker i beskyttelsesplate under bil
