VOLVO XC40 4WD

TESTDATO: 22.10.2025

CHASSISNR: YV1XZEDVEN2658355

NBF Tilstandsrapport er utarbeidet av Norges Bilbransjeforbund og Forbrukerrådet.

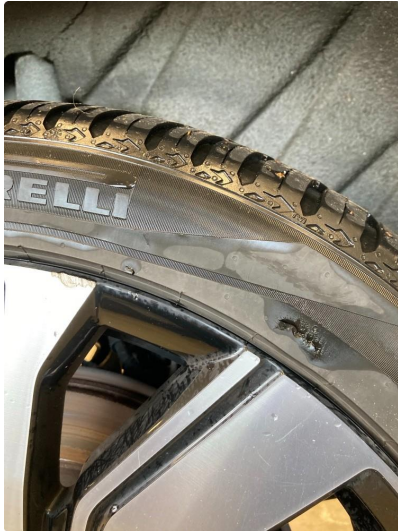
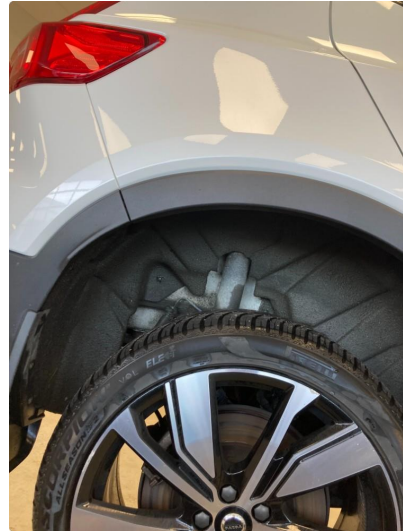
| Punkt | Beskrivelse | Plassering |
|---|---|---|
| 1.1 Dekk/Felger | En sommerfelg litt kantkjørt + en liten dekkskade | |

1.1 En sommerfelg litt kantkjørt + en liten dekkskade

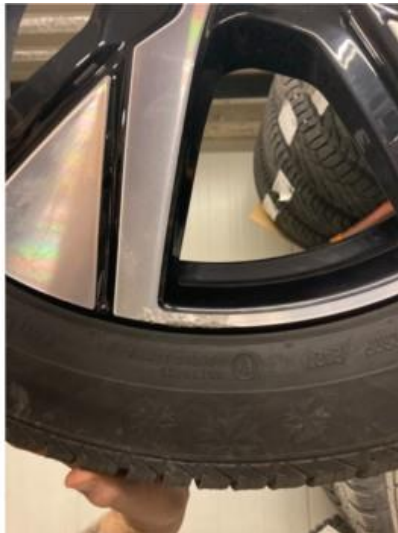
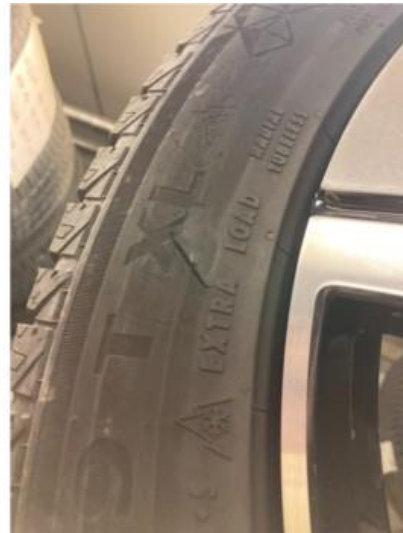
| Punkt | Beskrivelse | Plassering |
|---|---|---|
| 1.2 Dekk/Felger | En vinterfelg litt kantkjørt + en liten dekkskade | |

1.2 En vinterfelg litt kantkjørt + en liten dekkskade

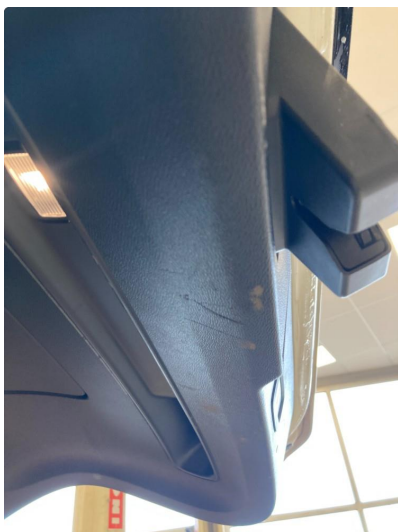
| Punkt | Beskrivelse | Plassering |
|---|---|---|
| 2.1 Deksel | Litt oppriper i panel på innside av bakluke | |

2.1 Litt oppripet i panel på innside av bakluke
