**VOLVO V60 / Z 4WD**
**TESTDATO: 06.05.2026**
**KODE: 2016492**

<b>ZT56607</b>	<b>79 774 KM</b>	<b>04.04.2022</b> Førstegang registrert	<b>Hybr(B)</b>
----------------	------------------	--------------------------------------------	----------------

NBF Tilstandsrapport er utarbeidet av Norges Bilbransjeforbund og Forbrukerrådet.

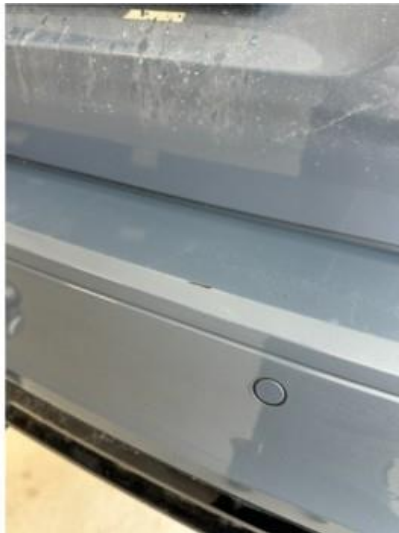
1.1 Lita ripe i lastesone fanger bak. Vil bli lakkert forenklet

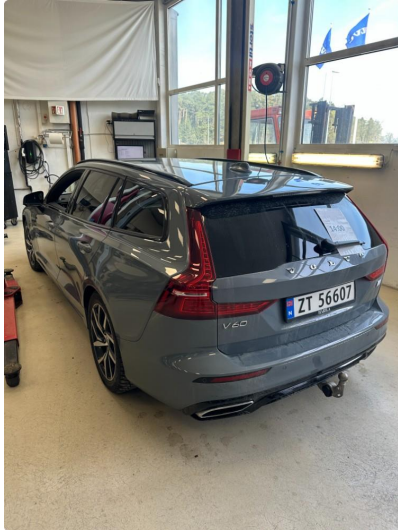
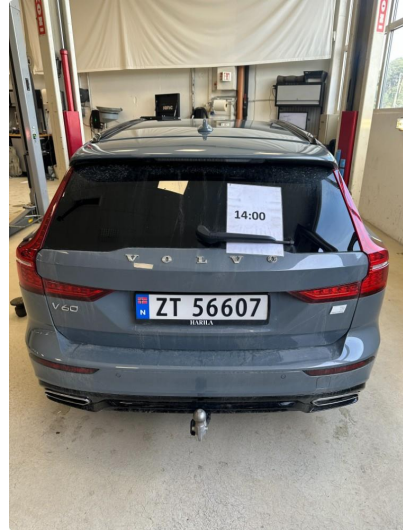
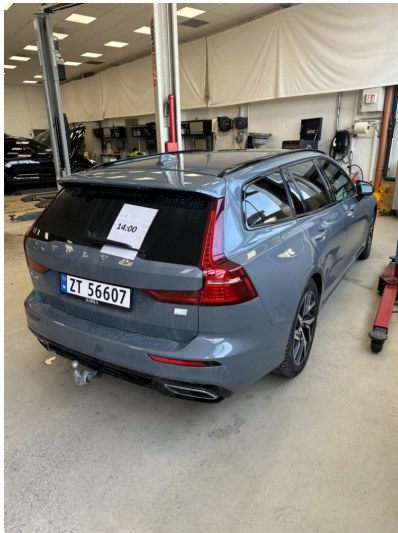
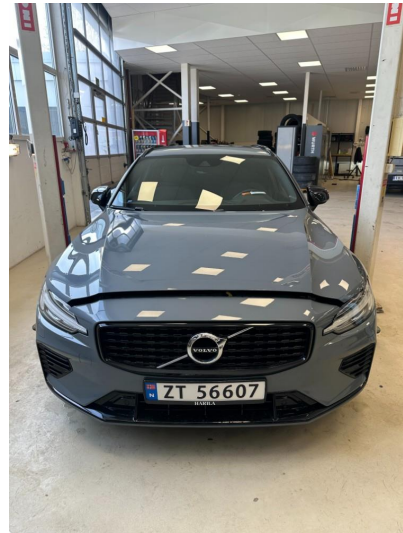
Punkt	Beskrivelse	Plassering
<b>1. EKSTERIØR</b>		
1.1 Terskler/innlastningssone	Lita ripe i lastesone fanger bak. Vil bli lakkert forenklet	
1.2 Støtfanger	Noen hakk i nedre del av fanger foran
