VOLVO EX30 / 2 4WD

TESTDATO: 20.03.2026

CHASSISNR: YV12ZEK94SS098751

NBF Tilstandsrapport er utarbeidet av Norges Bilbransjeforbund og Forbrukerrådet.

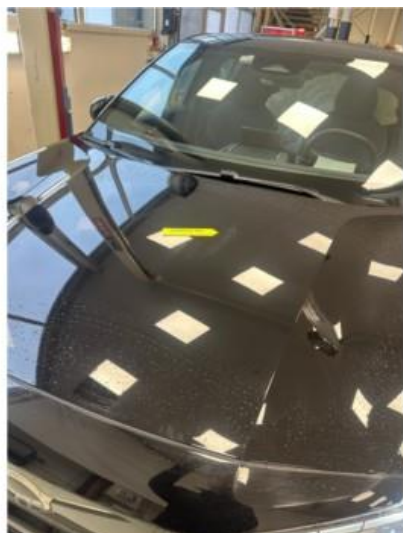
| Punkt | | Beskrivelse | Plassering |
|---|---|---|---|
| 1.1 | Panser | Noen riper i panser. Dempes med rubbing og polering. | |

1.1 Noen riper i panser. Dempes med rubbing og polering.

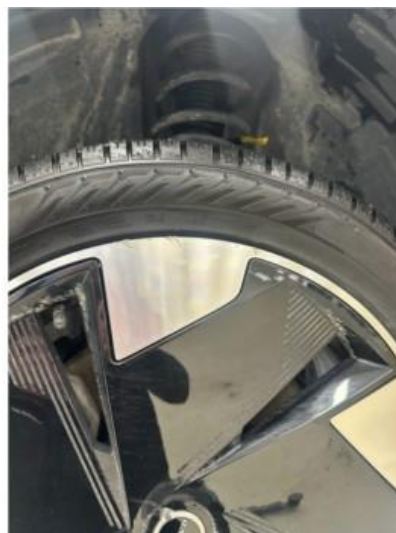
| Punkt | | Beskrivelse | Plassering |
|---|---|---|---|
| 1.2 | Dekk/Felger | En vinterfelg litt kantkjørt | |

1.2 En vinterfelg litt kantkjørt
