**VOLVO C40 4WD**
**TESTDATO: 19.08.2025**
**KODE: 1749423**

**EE73466**

NBF Tilstandsrapport er utarbeidet av Norges Bilbransjeforbund og Forbrukerrådet.

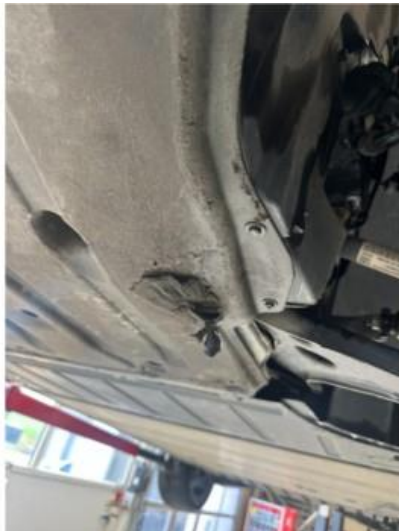
| Punkt | | Beskrivelse | Plassering |
|---|---|---|---|
| 1.1 | Under bil | Ubetydelig oppripet i beskyttelsesplate under bilen | |

1.1 Ubetydelig oppripet i beskyttelsesplate under bilen

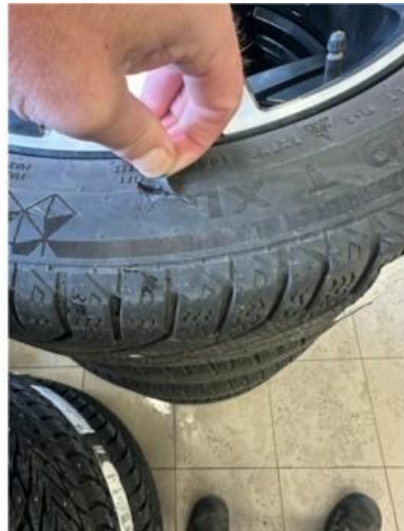
| Punkt | | Beskrivelse | Plassering |
|---|---|---|---|
| 1.2 | Dekk/Felger | Liten dekkskade på et vinterdekk | |

1.2 Liten dekkskade på et vinterdekk
