VOLVO XC40 4WD

TESTDATO: 07.01.2026

NBF Tilstandsrapport er utarbeidet av Norges Bilbransjeforbund og Forbrukerrådet.

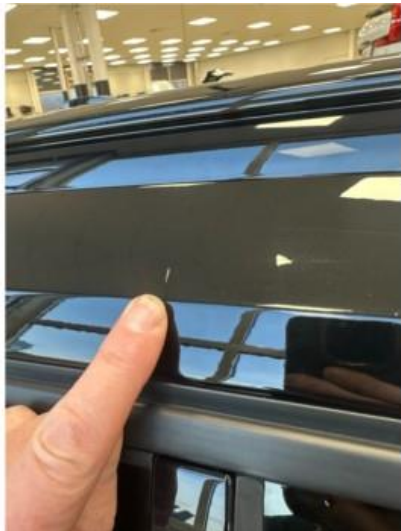
| Punkt | | Beskrivelse | Plassering |
|---|---|---|---|
| 1.2 | Tak | Liten steinsprut i tak. Lakkeres forenklet | |

1.2 Liten steinsprut i tak. Lakkeres forenklet
