**VOLVO XC90 4WD**
**TESTDATO: 18.12.2025**
**KODE: 1788034**

**VJ29668**

NBF Tilstandsrapport er utarbeidet av Norges Bilbransjeforbund og Forbrukerrådet.

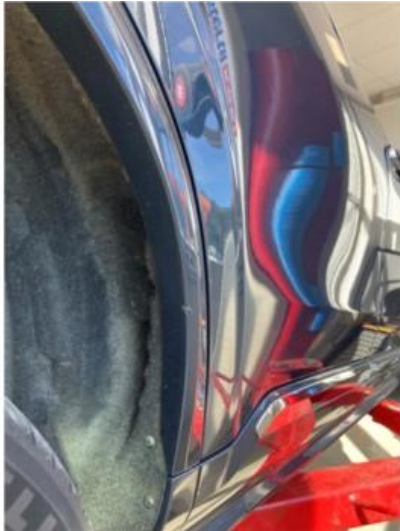
| Punkt | | Beskrivelse | Plassering |
|---|---|---|---|
| 1.1 | Skjermer | Lite hakk i skjermutbygger høyre bak | |

1.1 Lite hakk i skjermutbygger høyre bak

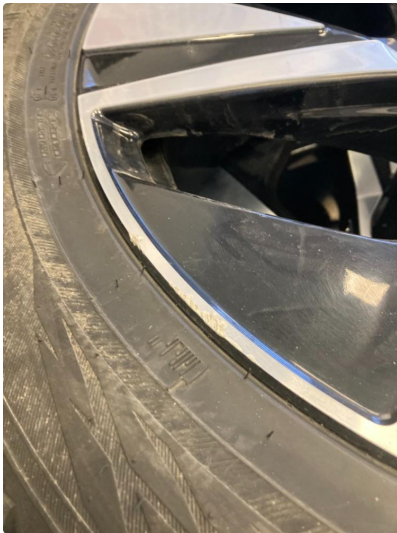
| Punkt | | Beskrivelse | Plassering |
|---|---|---|---|
| 1.2 | Dekk/Felger | En stk vinterfelg litt kantkjørt | |

1.2 En stk vinterfelg litt kantkjørt
