**POLESTAR POLESTAR 2 2WD**
**TESTDATO: 02.01.2025**
**KODE: 1604693**

NBF Tilstandsrapport er utarbeidet av Norges Bilbransjeforbund og Forbrukerrådet.

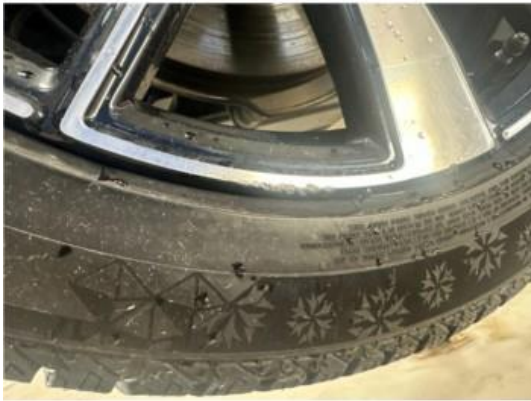
Punkt	Beskrivelse	Plassering
<b>1. EKSTERIØR</b>		
1.1 Dekk/Felger	En vinterfelg litt kantkjørt

1.1 En vinterfelg litt kantkjørt
