KIA EV6 4WD

CHASSISNR: KNAC381CPN5025801

NBF Tilstandsrapport er utarbeidet av Norges Bilbransjeforbund og Forbrukerrådet.

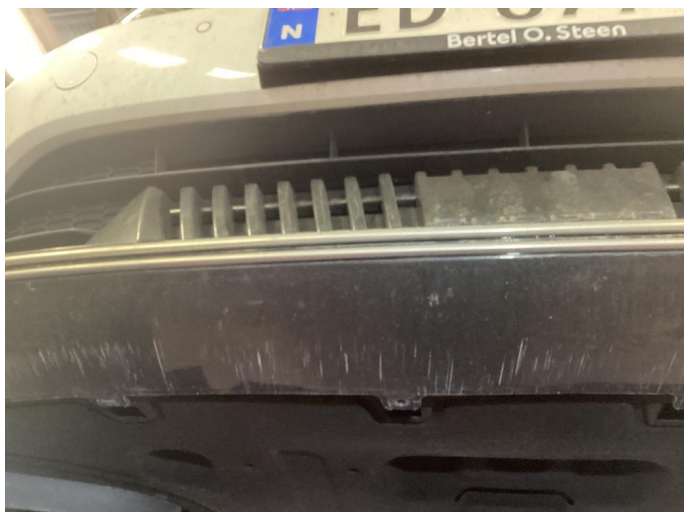
| Punkt | Beskrivelse | Plassering |
|---|---|---|
| 1.2 Støtfanger | Noen riper helt under støtfanger. | |

1.2 Noen riper helt under støtfanger.
