MERCEDES-BENZ VITO 190 HK AUTOMAT 4WD

TESTDATO: 26.02.2026

CHASSISNR: W1V44760313813906

NBF Tilstandsrapport er utarbeidet av Norges Bilbransjeforbund og Forbrukerrådet.

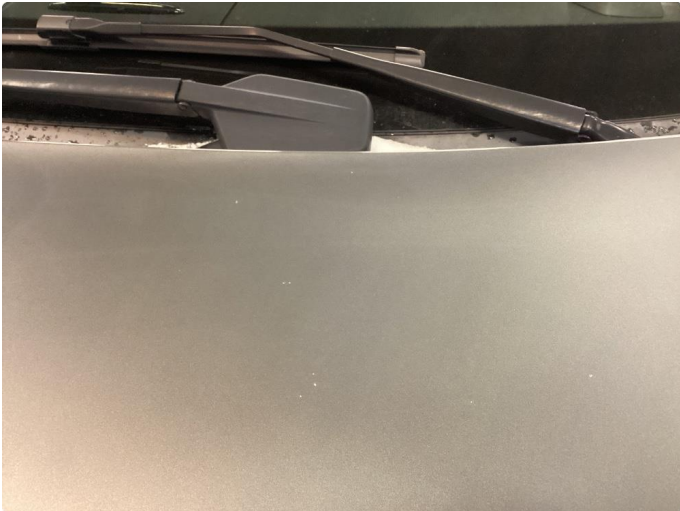
| Punkt | Beskrivelse | Plassering |
|---|---|---|
| 1.1 Panser | steinsprut | |

1.1 Steinsprut

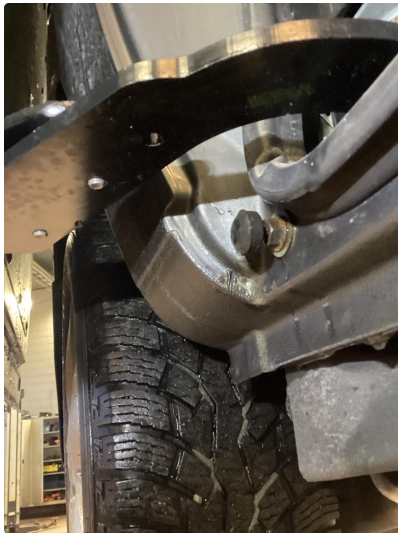
| Punkt | Beskrivelse | Plassering |
|---|---|---|
| 1.2 Dører | Påbegynt korrosjon - normalt etter alder. | |

1.2 Påbegynt korrosjon - normalt etter alder.

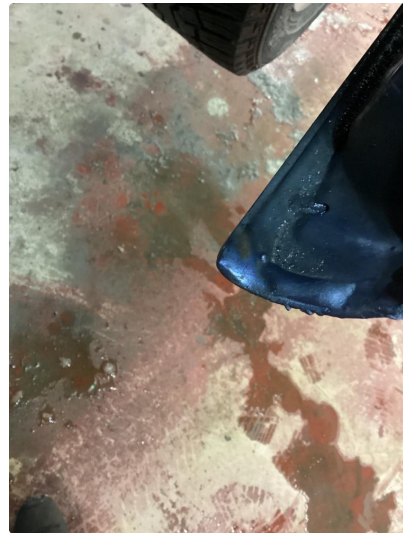
| Punkt | Beskrivelse | Plassering |
|---|---|---|
| 1.3 Dører | Påbegynt korrosjon. Normalt etter alder. | |

1.3 Påbegynt korrosjon. Normalt etter alder.

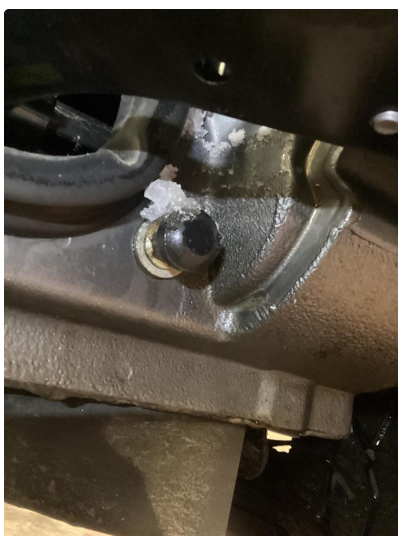
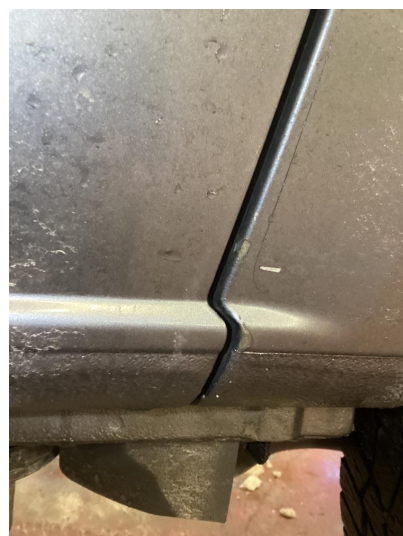
| Punkt | Beskrivelse | Plassering |
|---|---|---|
| 1.4 Skjermer | Ripe. | |

1.4 Ripe.

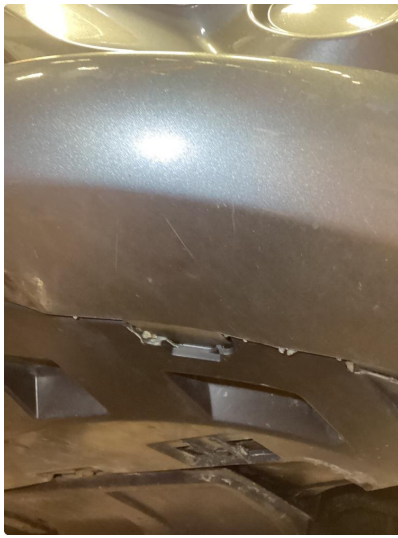
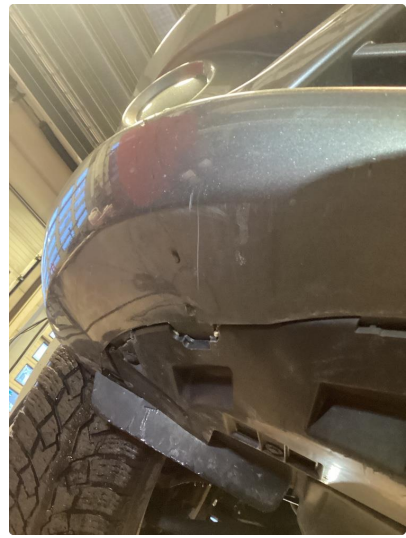
| Punkt | Beskrivelse | Plassering |
|---|---|---|
| 1.5 Støtfanger | skrubbskader underkant | |

1.5 Skrubbskader underkant

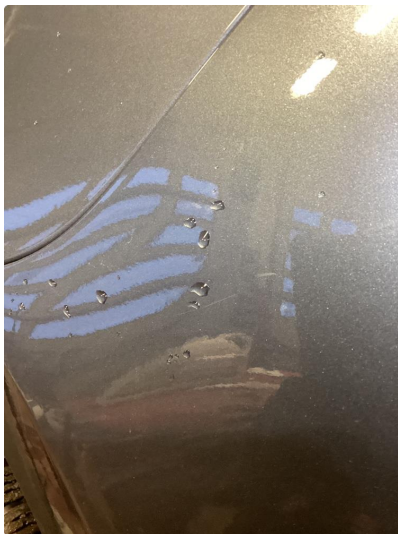
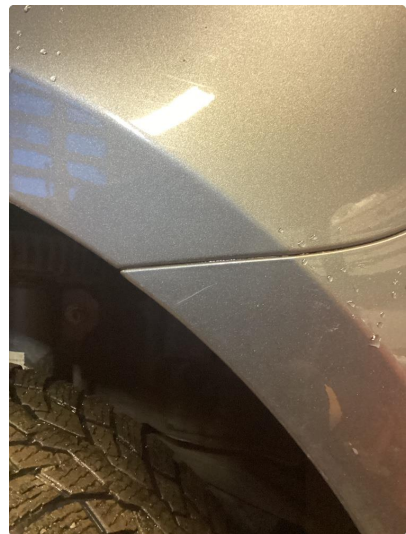
| Punkt | Beskrivelse | Plassering |
|---|---|---|
| 1.6 Støtfanger | ripe(r) | |

1.6 Ripe(r)

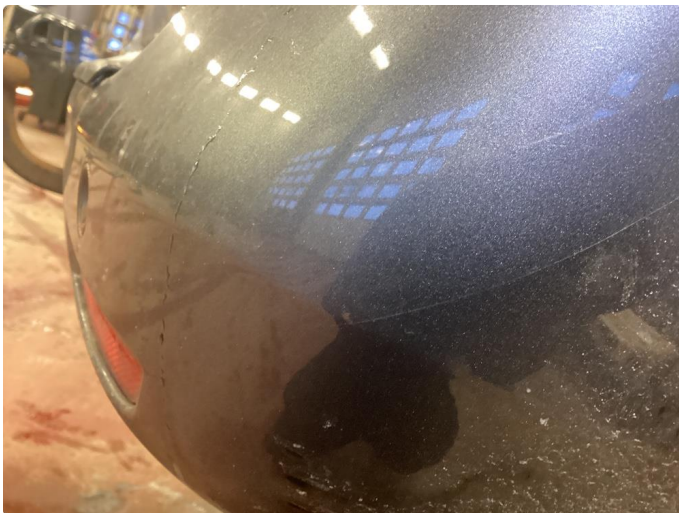
| Punkt | Beskrivelse | Plassering |
|---|---|---|
| 1.7 Støtfanger | ripe(r) | |

1.7 Ripe(r)

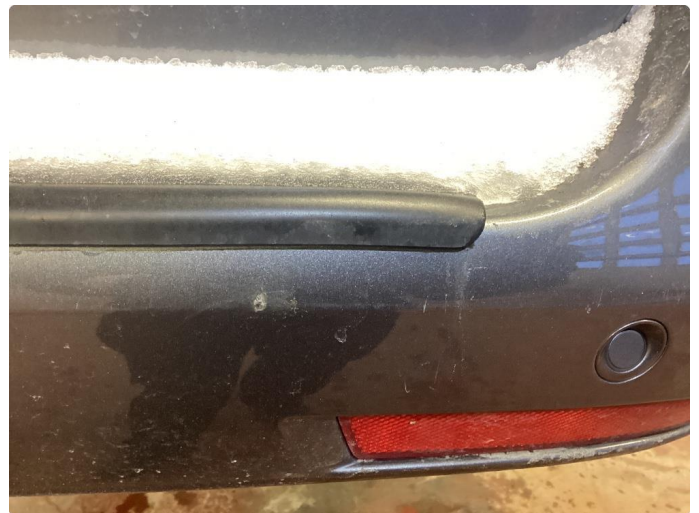
| Punkt | Beskrivelse | Plassering |
|---|---|---|
| 1.8 Støtfanger | ripe(r) | |

1.8 Ripe(r)

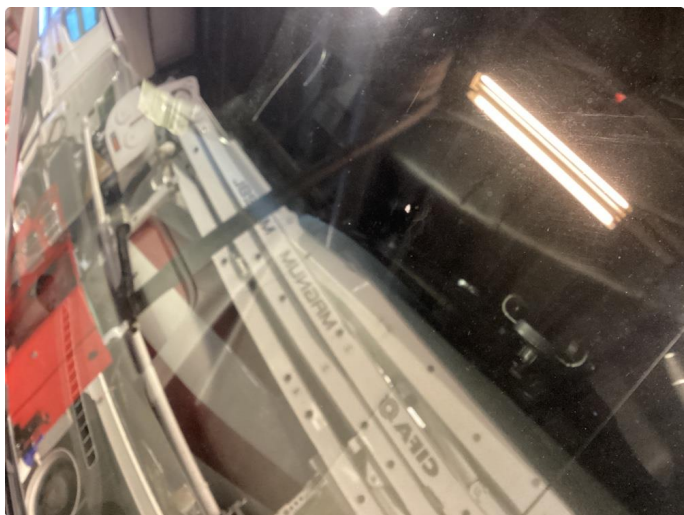
| Punkt | Beskrivelse | Plassering |
|---|---|---|
| 1.9 Frontvindu | steinsprut utenfor synsfelt | |

1.9 Steinsprut utenfor synsfelt

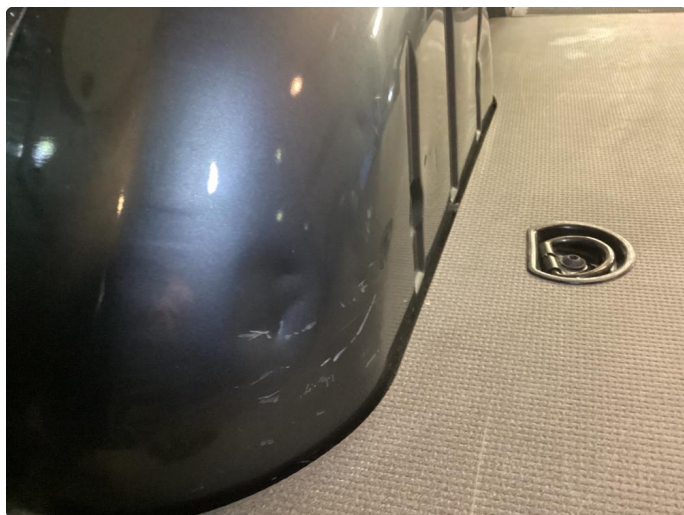
| Punkt | Beskrivelse | Plassering |
|---|---|---|
| 2.1 Varerom | Bulker i hjulbuene innvendig i varerom. Også bruksmerker ellers i varerom. | |

2.1 Bulker i hjulbuene innvendig i varerom. Også bruksmerker ellers i varerom.
