BMW X1 XDRIVE25E 4WD
TESTDATO: 26.03.2025
KODE: 1675740

DR91236	80 133 KM	09.02.2021 Førstegang registrert	Bensin hybrid - Ladbar hybrid
----------------	------------------	--	---

CHASSISNR: WBA71AB01M5T04197	BRUKTIMPORT: Nei
KJØRETØY: Personbil	FRIST FOR PKK: 24.03.2027

NBF Tilstandsrapport er utarbeidet av Norges Bilbransjeforbund og Forbrukerrådet.

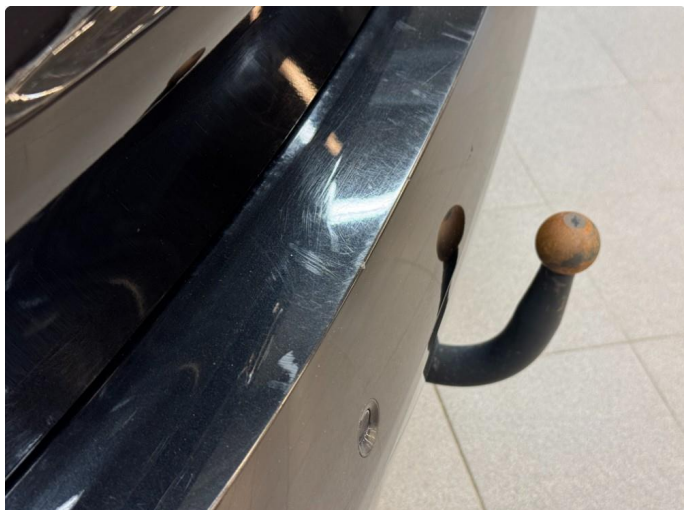
Punkt	Beskrivelse	Plassering
1. EKSTERIØR		
1.1 Terskler/innlastningsone	Bruksmerker innlastningsone	Bagasjerom

1.1 Bruksmerker innlastningsone
