**FORD GALAXY 210 HK AUTOMAT 4WD**
**TESTDATO: 12.02.2025**
**KODE: 1637367**

NBF Tilstandsrapport er utarbeidet av Norges Bilbransjeforbund og Forbrukerrådet.

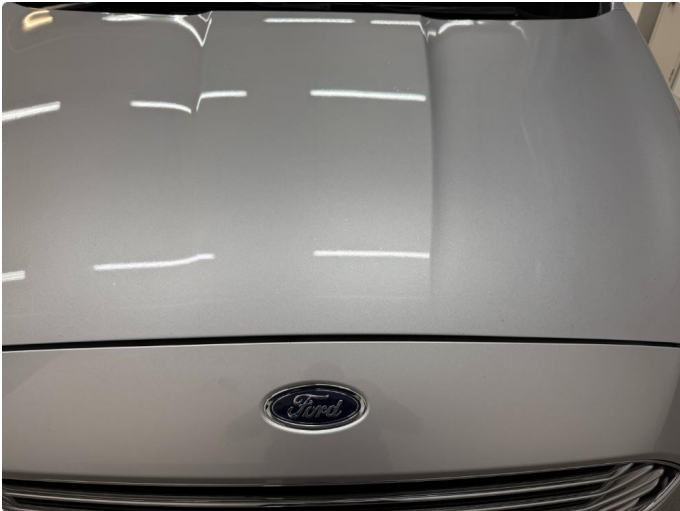
1.1 Steinsprang

Punkt	Beskrivelse	Plassering
<b>1. EKSTERIØR</b>		
1.1 Panser	Steinsprang	Front
1.2 Dører	Steinsprang	Begge sider
1.3 Skjermer	Lakklipp	Bakskjermer
