FORD KUGA 2WD

AA73552

CHASSISNR: WF0FXXWPMHLC64042

NBF Tilstandsrapport er utarbeidet av Norges Bilbransjeforbund og Forbrukerrådet.

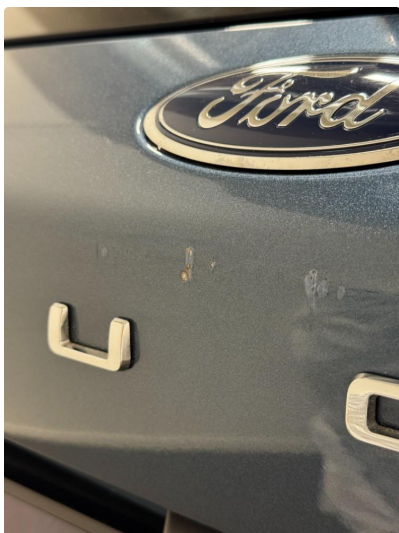
| Punkt | | Beskrivelse | Plassering |
|---|---|---|---|
| 1.1 | Lakk | Steinsprang / bruksmerker finnes | |

1.1 Steinsprang / bruksmerker finnes

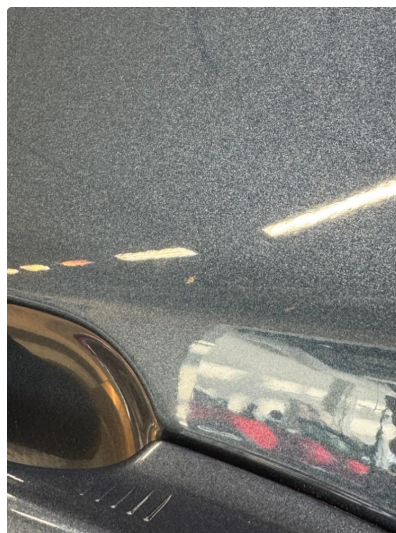
1.1 Steinsprang / bruksmerker finnes

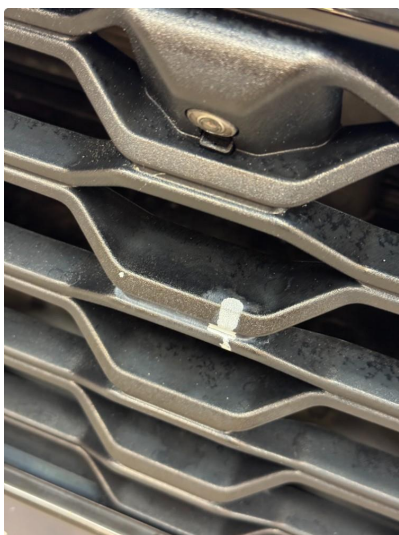
| Punkt | | Beskrivelse | Plassering |
|---|---|---|---|
| 1.2 | Grill | Malingssøl eller lignende | Grill foran |

1.2 Malingssøl eller lignende
