KIA SOUL 2WD

TESTDATO: 02.07.2025

EK87743

NBF Tilstandsrapport er utarbeidet av Norges Bilbransjeforbund og Forbrukerrådet.

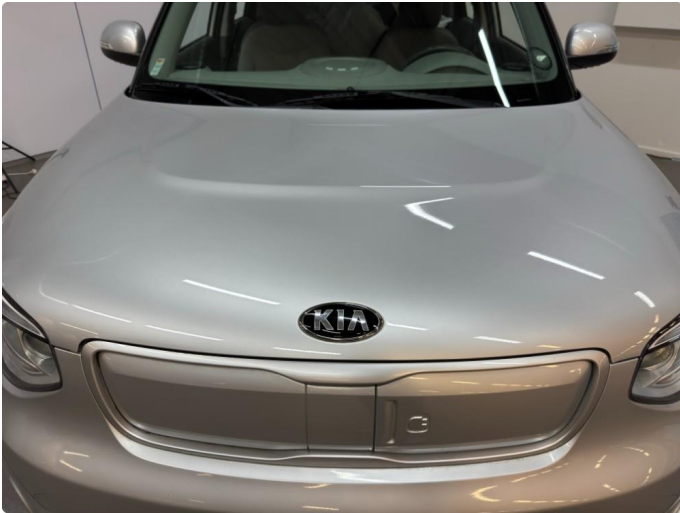
| Punkt | | Beskrivelse | Plassering |
|---|---|---|---|
| 1.1 | Panser | Steinsprang + riper | Panser |

1.1 Steinsprang + riper

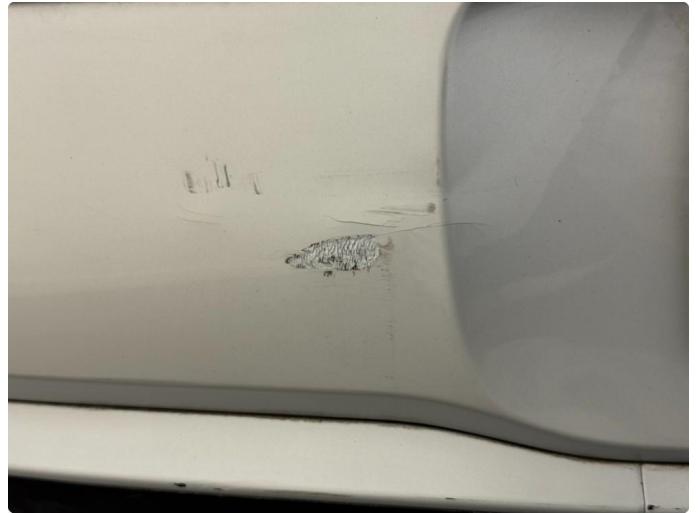
| Punkt | | Beskrivelse | Plassering |
|---|---|---|---|
| 1.2 | Støtfanger | Hakk + merker i plast | Nede bak |

1.2 Hakk + merker i plast
