**FORD FOCUS 125 HK AUTOMAT 2WD**
**TESTDATO: 11.12.2025**
**KODE: 1900233**

**AY25460**

**Bensin**
**CHASSISNR: WF0LXXGCBLEL71728**
**BRUKTIMPORT: Nei**
**KJØRETØY: Personbil**
**FRIST FOR PKK: 03.11.2027**

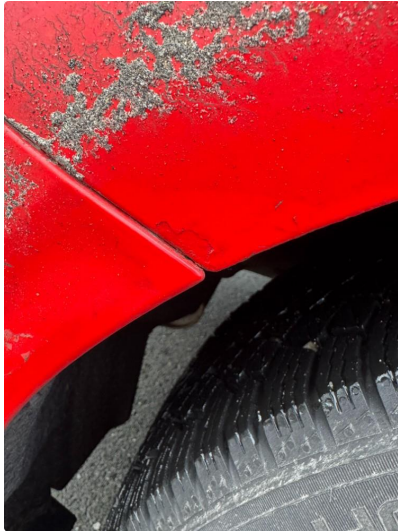
| Punkt | | Beskrivelse | Plassering |
|---|---|---|---|
| 1.2 | Skjermer | Lakkslipp i hjulbue | Begge bak |

1.2 Lakkslipp i hjulbue

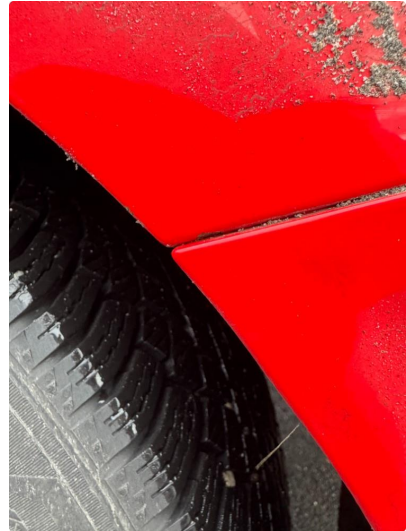
1.2 Lakkslipp i hjulbue
