OPEL INSIGNIA GRAND SPORT 165 HK AUTOMAT 2WD

TESTDATO: 25.04.2025

NBF Tilstandsrapport er utarbeidet av Norges Bilbransjeforbund og Forbrukerrådet.

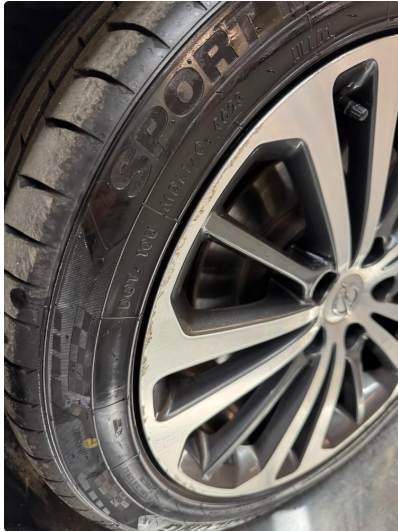
| Punkt | | Beskrivelse | Plassering |
|---|---|---|---|
| 1.2 | Dekk/Felger | Kantkjørte felger | Alle |

1.2 Kantkjørte felger

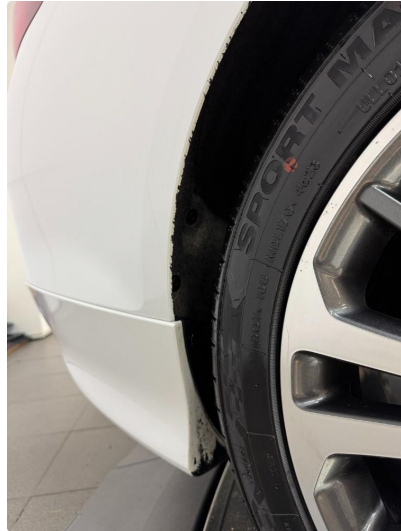
| Punkt | | Beskrivelse | Plassering |
|---|---|---|---|
| 1.3 | Støtfanger | Lakkslipp på inderkant plast | Begge sider bak |

1.3 Lakkslipp på inderkant plast
