BMW 330E XDRIVE 4WD

TESTDATO: 07.10.2025

CHASSISNR: WBA6N7104MFL27567

NBF Tilstandsrapport er utarbeidet av Norges Bilbransjeforbund og Forbrukerrådet.

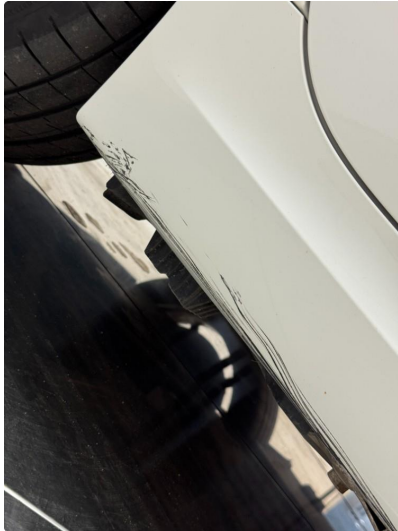
| Punkt | | Beskrivelse | Plassering |
|---|---|---|---|
| 1.1 | Lakk | Skrape på kanalskjørt | Høyre bak |

1.1 Skrape på kanalskjørt

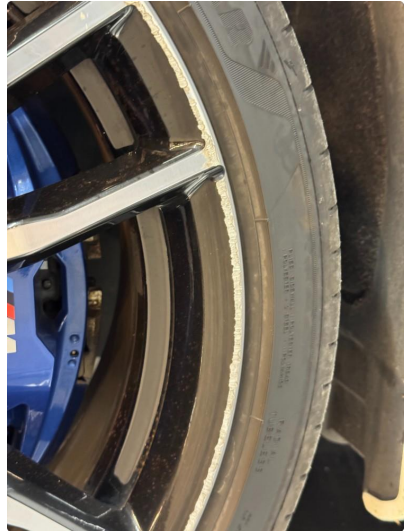
| Punkt | | Beskrivelse | Plassering |
|---|---|---|---|
| 1.2 | Dekk/Felger | Kantkjørt felg | 2 stk sommer + 4 stk vinter |

1.2 Kantkjørt felg

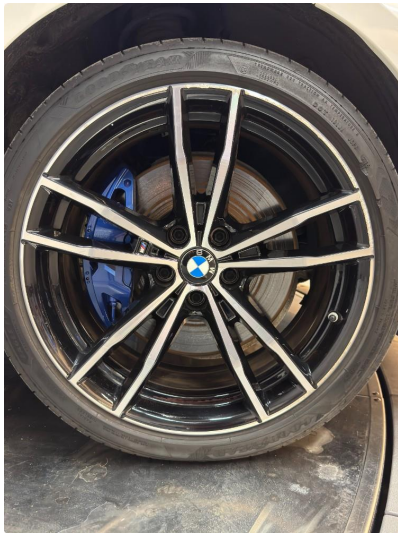
1.2 Kantkjørt felg

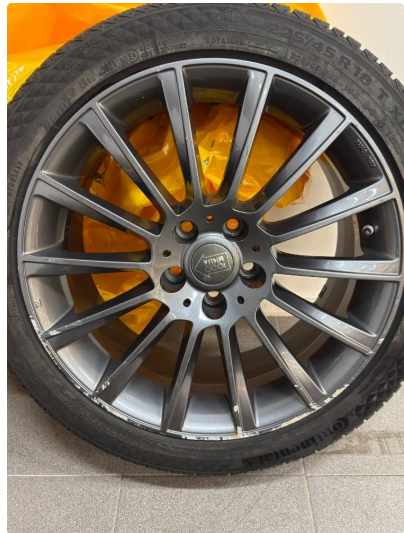
1.2 Kantkjørt felg

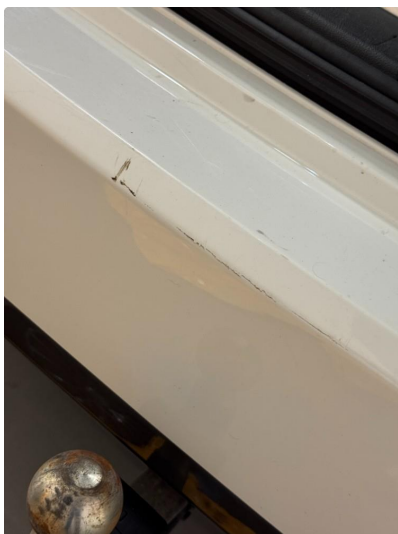
| Punkt | | Beskrivelse | Plassering |
|---|---|---|---|
| 1.3 | Terskler/innlastningssone | Riper / bruksmerker | Innlastningssone bagasjerom |

1.3 Riper / bruksmerker
