**PEUGEOT PARTNER 131 HK AUTOMAT 2WD**
**TESTDATO: 07.11.2025**
**KODE: 1864585**

**FT69011**

**72 139 KM**

**OPPSUMMERT STATUS PÅ KJØRETØY**

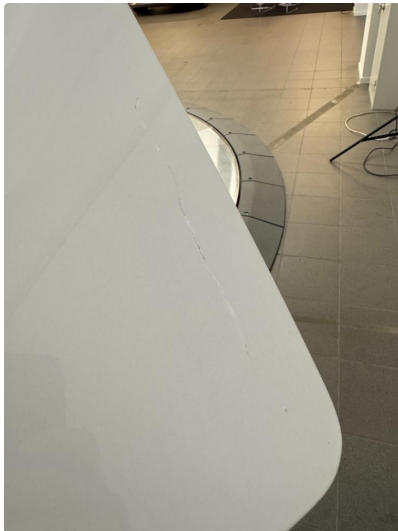
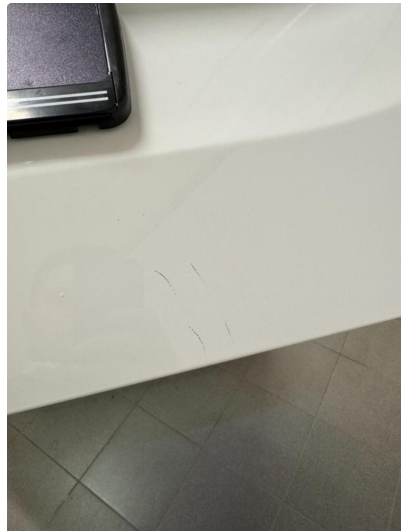
| Punkt | | Beskrivelse | Plassering |
|---|---|---|---|
| 1.1 | Bakluke | Riper på bakluke | |

1.1 Riper på bakluke

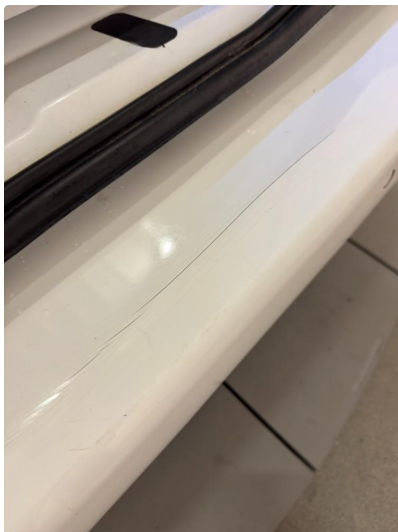
| Punkt | | Beskrivelse | Plassering |
|---|---|---|---|
| 1.2 | Støtfanger | Sprekk i lakk | Bakfanger |

1.2 Sprekk i lakk
