**FORD RANGER 213 HK AUTOMAT 4WD**
**TESTDATO: 15.10.2025**
**KODE: 1839521**

**AY45353**

NBF Tilstandsrapport er utarbeidet av Norges Bilbransjeforbund og Forbrukerrådet.

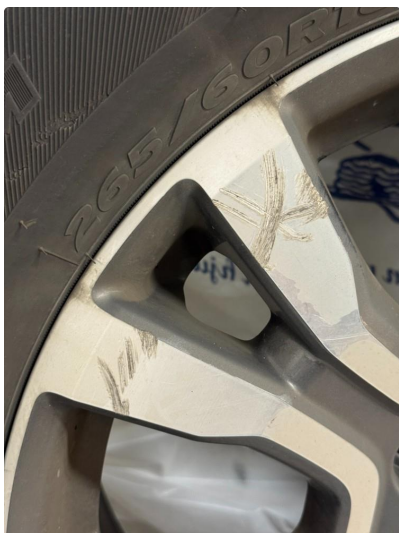
| Punkt | Beskrivelse | Plassering |
|---|---|---|
| 1.1 Dekk/Felger | Kantkjørt felg | 1stk sommer |

1.1 Kantkjørt felg

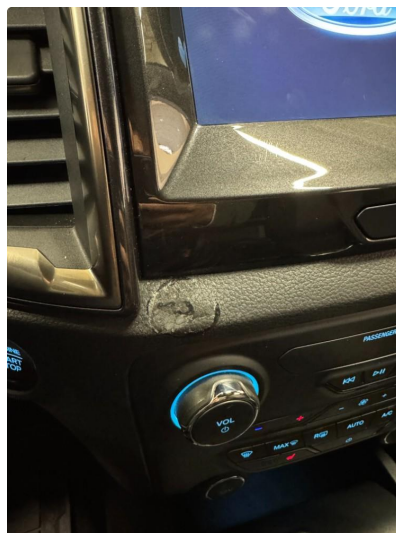
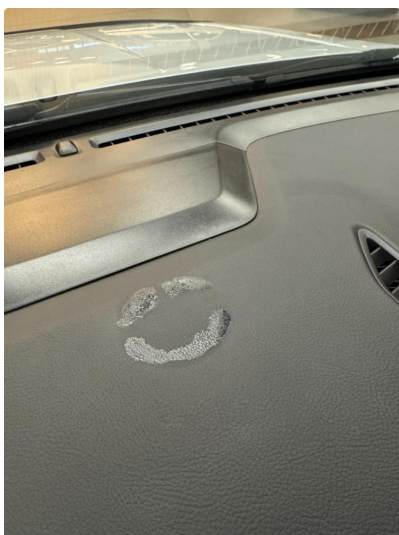
| Punkt | Beskrivelse | Plassering |
|---|---|---|
| 2.1 Dashbord | Limrester / merker etter utstyr | |

2.1 Limrester / merker etter utstyr
