**FORD FOCUS 150 HK AUTOMAT 2WD**
**TESTDATO: 20.06.2025**
**KODE: 1743668**

**AY38457**

NBF Tilstandsrapport er utarbeidet av Norges Bilbransjeforbund og Forbrukerrådet.

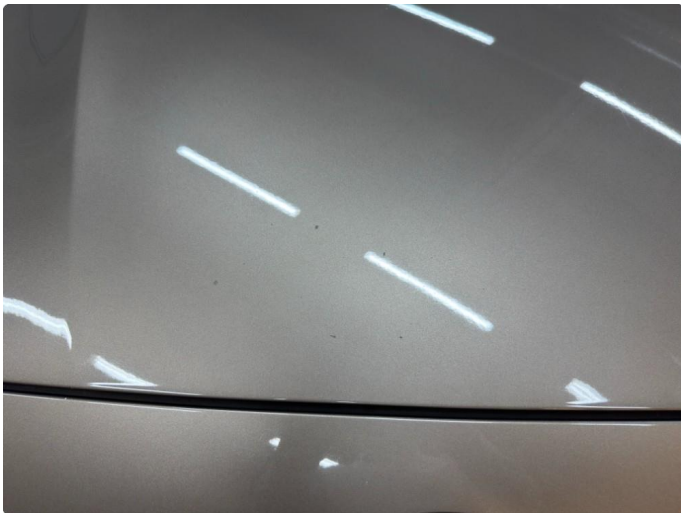
| Punkt | | Beskrivelse | Plassering |
|---|---|---|---|
| 1.1 | Panser | Steinsprang | |

1.1 Steinsprang

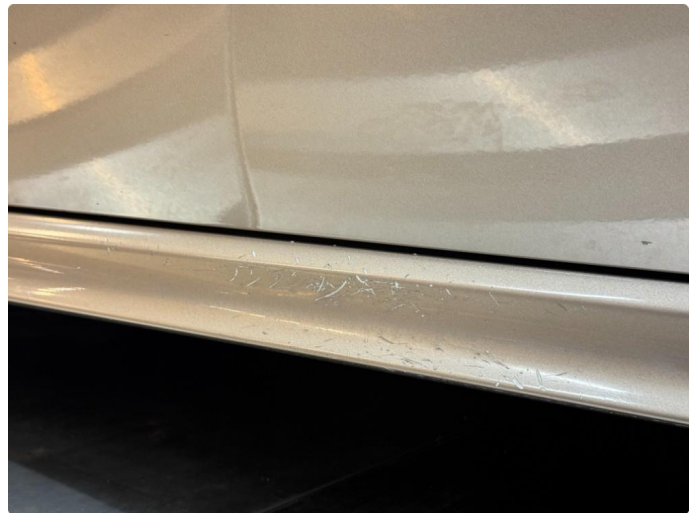
| Punkt | | Beskrivelse | Plassering |
|---|---|---|---|
| 1.2 | Kanal | Slitasje / bruksmerker kanal v/innsteg | Førerside |

1.2 Slitasje / bruksmerker kanal v/innsteg
