FORD EXPLORER 4WD

TESTDATO: 27.11.2025

CHASSISNR: WF02K8GY1NNA04808

NBF Tilstandsrapport er utarbeidet av Norges Bilbransjeforbund og Forbrukerrådet.

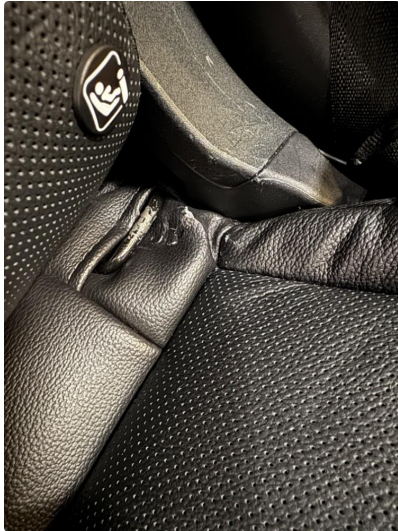
| Punkt | Beskrivelse | Plassering |
|---|---|---|
| 2.1 Seter | Merker etter barnestol | Høyre baksete |

2.1 Merker etter barnestol

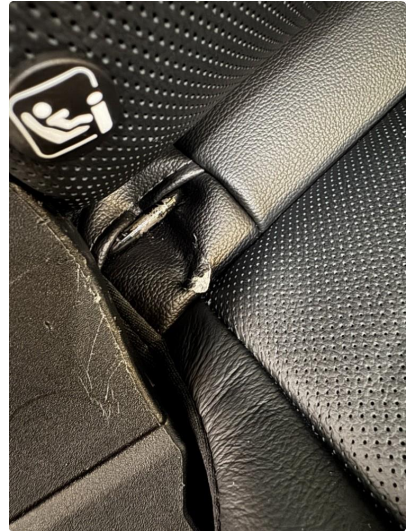
2.1 Merker etter barnestol
