**FORD TRANSIT CUSTOM 130 HK AUTOMAT 2WD**
**TESTDATO: 24.09.2025**
**KODE: 1818583**

**AY45357**

NBF Tilstandsrapport er utarbeidet av Norges Bilbransjeforbund og Forbrukerrådet.

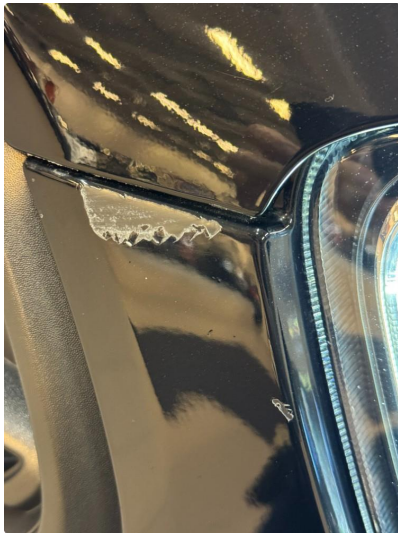
| Punkt | | Beskrivelse | Plassering |
|---|---|---|---|
| 1.1 | Lakk | Diverse små lakkskader i plast | Generelt |

1.1 Diverse små lakkskader i plast

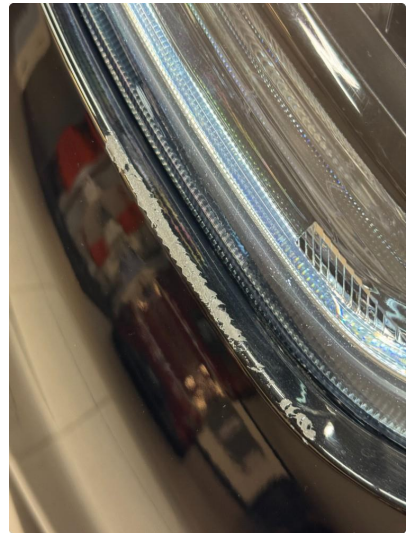
1.1 Diverse små lakkskader i plast

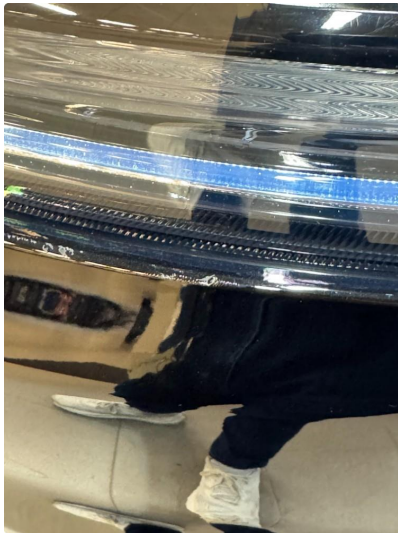
1.1 Diverse små lakkskader i plast

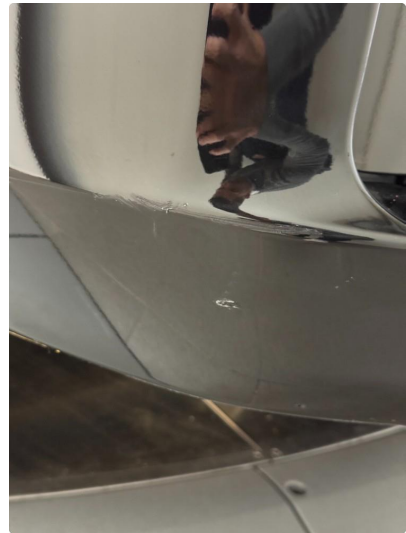
1.1 Diverse små lakkskader i plast

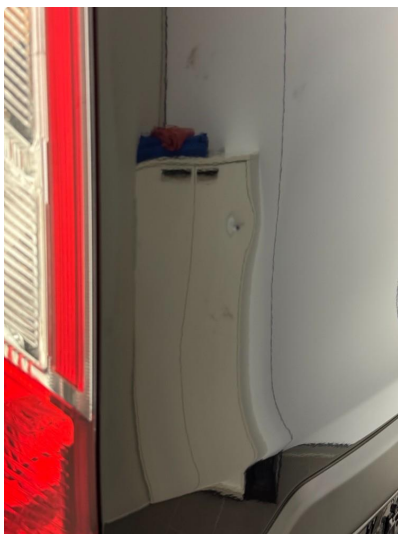
| Punkt | | Beskrivelse | Plassering |
|---|---|---|---|
| 1.2 | Bakluke | Bulker | Bakdører |

1.2 Bulker

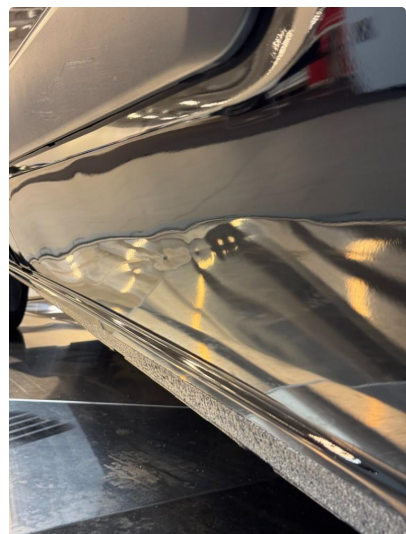
| Punkt | | Beskrivelse | Plassering |
|---|---|---|---|
| 1.3 | Skjermer | Bulker i sidepanel | Nede venstre |

1.3 Bulker i sidepanel

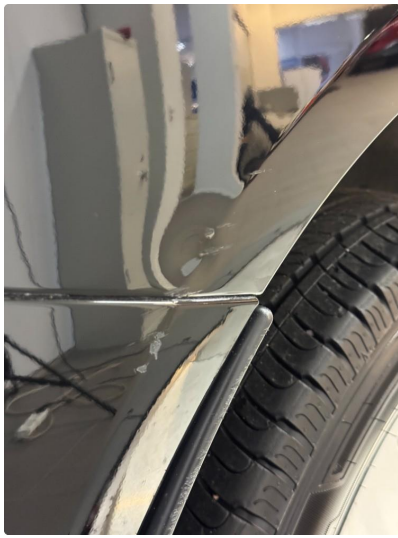
| Punkt | | Beskrivelse | Plassering |
|---|---|---|---|
| 1.4 | Skjermer | Bulk + riper | Høyre bakskjerm |

1.4 Bulk + riper

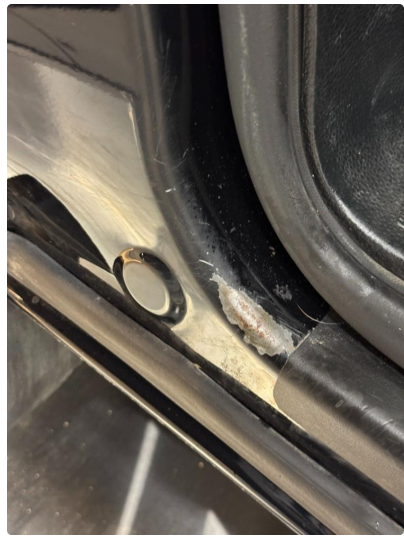
| Punkt | | Beskrivelse | Plassering |
|---|---|---|---|
| 1.5 | Terskler/innlastningssone | Slitt lakk | Innsteg fører |

1.5 Slitt lakk
