**FORD TRANSIT CONNECT / PU2 120 HK AUTOMAT 2WD**
**TESTDATO: 08.05.2026**
**KODE: 2019581**

<b>AY46026</b>	<b>36 462 KM</b>	<b>21.03.2023</b> Førstegang registrert	<b>Diesel</b>
----------------	------------------	--	---------------

NBF Tilstandsrapport er utarbeidet av Norges Bilbransjeforbund og Forbrukerrådet.

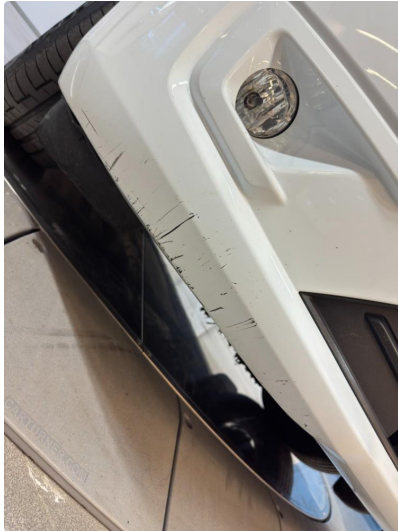
Punkt	Beskrivelse	Plassering
<b>1. EKSTERIØR</b>		
1.1 Støtfanger	Skraper underkant	Høyre + Venstre foran

1.1 Skraper underkant

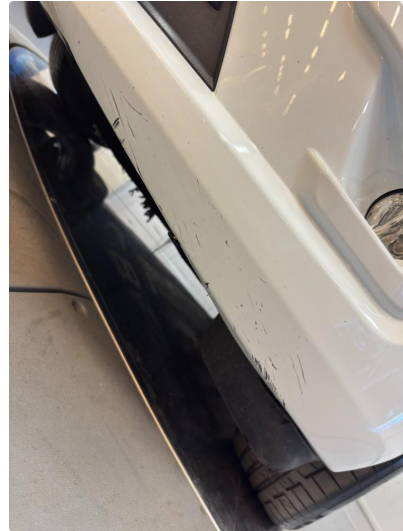
1.1 Skraper underkant
