**JAGUAR JAGUAR I-PACE 4WD**
**TESTDATO: 25.08.2025**
**KODE: 1790800**

**EV97672**

NBF Tilstandsrapport er utarbeidet av Norges Bilbransjeforbund og Forbrukerrådet.

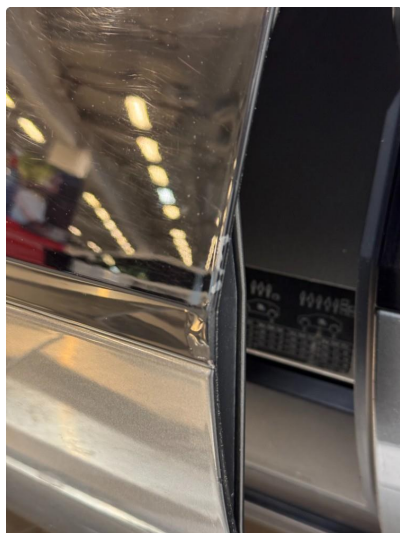
| Punkt | | Beskrivelse | Plassering |
|---|---|---|---|
| 1.1 | Dører | Sår i lakken | Førerddør |

1.1 Sår i lakken

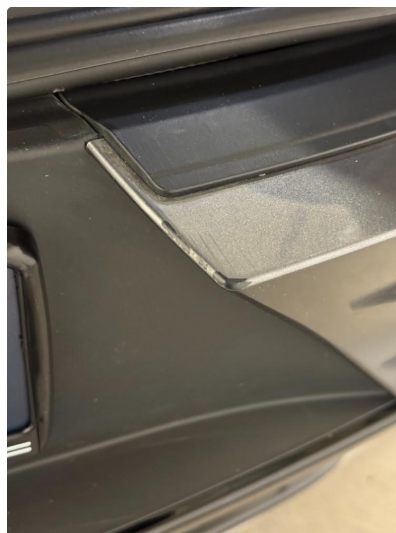
| Punkt | | Beskrivelse | Plassering |
|---|---|---|---|
| 1.2 | Terskler/innlastningssone | Slitasje i lakk ved innlastningssone | Bagasjerom |

1.2 Slitasje i lakk ved innlastningssone

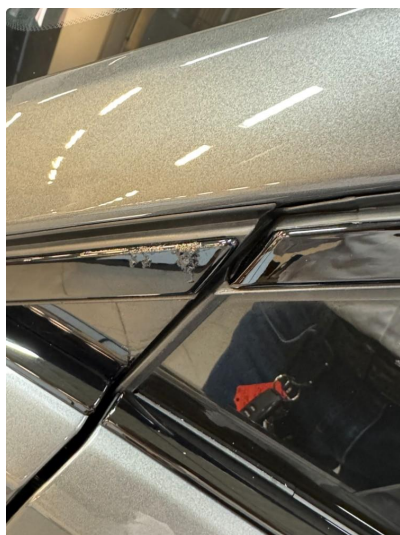
| Punkt | | Beskrivelse | Plassering |
|---|---|---|---|
| 1.3 | Vinduer | Irr / Korrosjon i trekant-list | Venstre foran |

1.3 Irr / Korrosjon i trekant-list
