FORD KUGA 2WD

TESTDATO: 06.05.2025

CHASSISNR: WF0FXXWPMHLK01798

NBF Tilstandsrapport er utarbeidet av Norges Bilbransjeforbund og Forbrukerrådet.

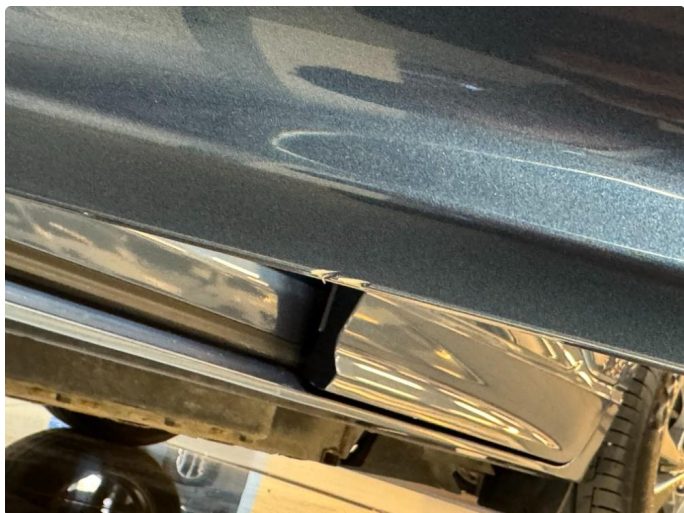
| Punkt | Beskrivelse | Plassering |
|---|---|---|
| 1.1 Dører | Lite hakk / sår i plast underkant | Førerdør |

1.1 Lite hakk / sår i plast underkant

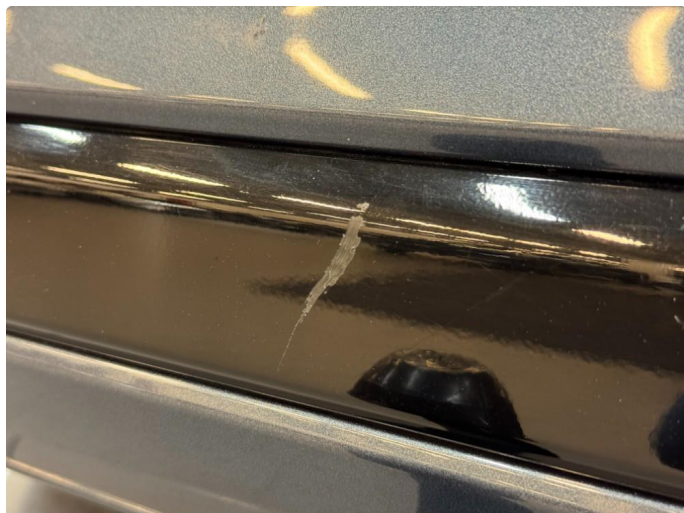
| Punkt | Beskrivelse | Plassering |
|---|---|---|
| 1.2 Støtfanger | Lite sår i plast v/hengerfeste | Bakfanger |

1.2 Lite sår i plast v/hengerfeste
