FORD FOCUS 120 HK MANUELL 2WD
TESTDATO: 30.04.2024
KODE: 1404475

XD85662	142 469 KM	30.04.2015 Førstegang registrert	Diesel
----------------	-------------------	--	---------------

NBF Tilstandsrapport er utarbeidet av Norges Bilbransjeforbund og Forbrukerrådet.

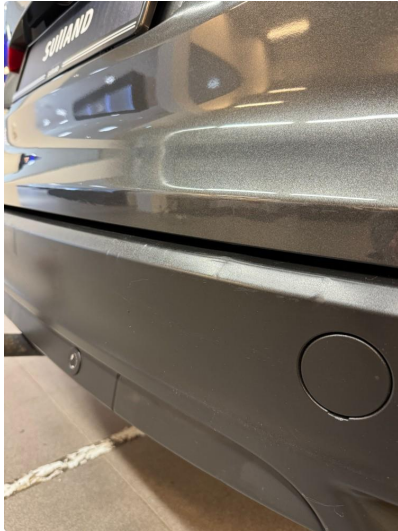
Punkt	Beskrivelse	Plassering
1. EKSTERIØR		
1.1	Terskler/innlastningssone	Hakk / Merker
1.2	Støtfanger	Riper
		Innlastningssone bagasjerom
		Høyre foran

1.1 Hakk / Merker

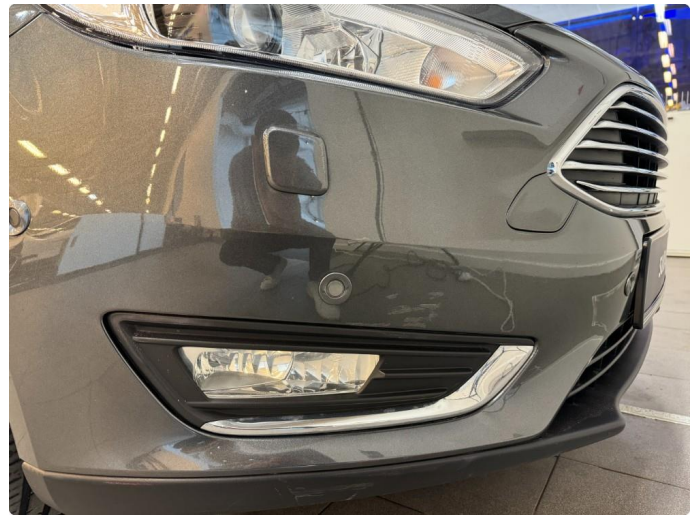
1.2 Riper
