**JAGUAR JAGUAR I-PACE 4WD**
**TESTDATO: 22.09.2025**
**KODE: 1816409**

**EC31316**

NBF Tilstandsrapport er utarbeidet av Norges Bilbransjeforbund og Forbrukerrådet.

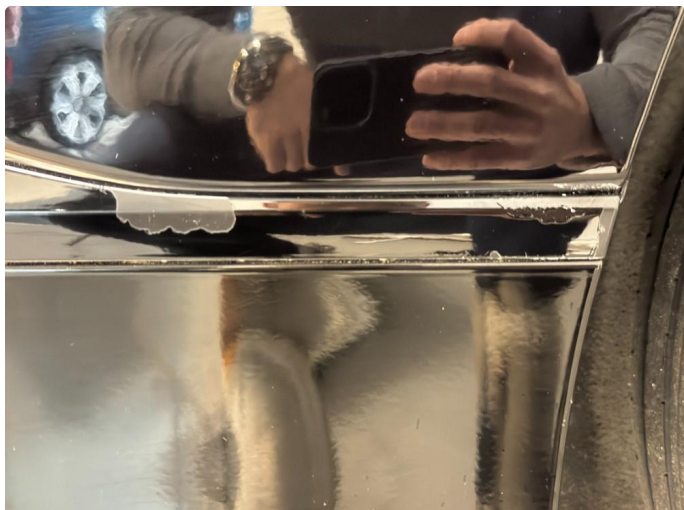
| Punkt | | Beskrivelse | Plassering |
|---|---|---|---|
| 1.1 | Lakk | Klarlakkflass | V. Bakdør + bakluke |

1.1 Klarlakkglass

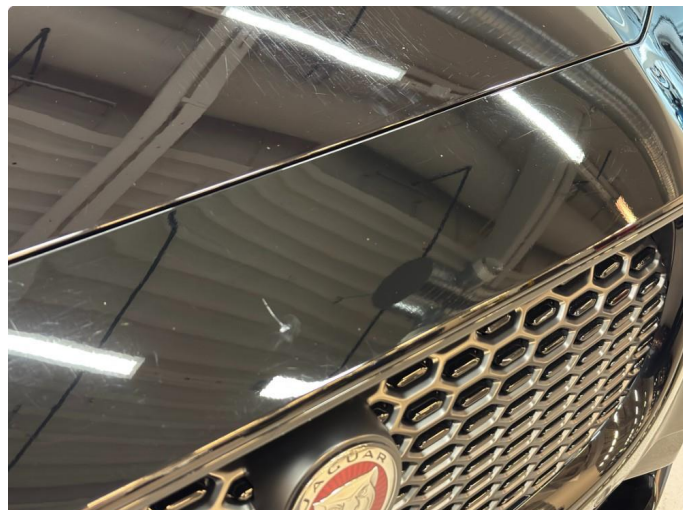
| Punkt | | Beskrivelse | Plassering |
|---|---|---|---|
| 1.2 | Panser | Steinsprang | Front |

1.2 Steinsprang

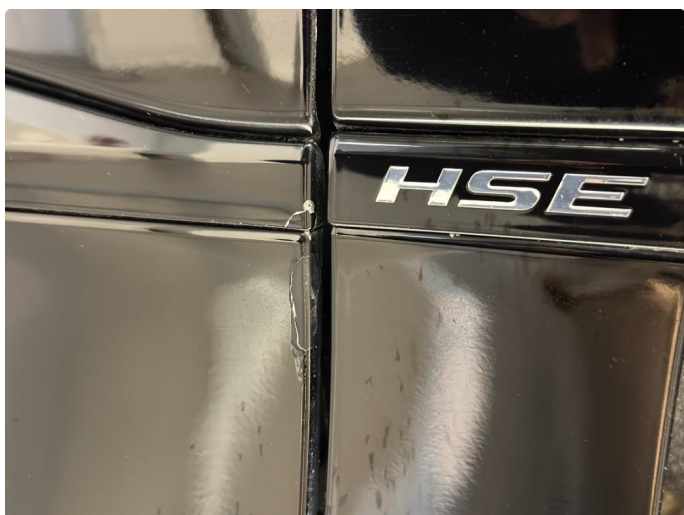
| Punkt | | Beskrivelse | Plassering |
|---|---|---|---|
| 1.3 | Skjermer | Klarlakkflass i sprutsone framskjermer/dører | Begge sider foran |

1.3 Klarlakkglass i sprutsone framskjermer/dører
