VOLKSWAGEN CADDY 102 HK AUTOMAT 2WD
TESTDATO: 30.08.2024
KODE: 1494346

AS61986	87 573 KM	17.12.2019 Førstegang registrert	Diesel
----------------	------------------	--	---------------

CHASSISNR: WV1ZZZ2KZLX043241	BRUKTIMPORT: Nei
KJØRETØY: Varebil	FRIST FOR PKK: 17.12.2025

NBF Tilstandsrapport er utarbeidet av Norges Bilbransjeforbund og Forbrukerrådet.

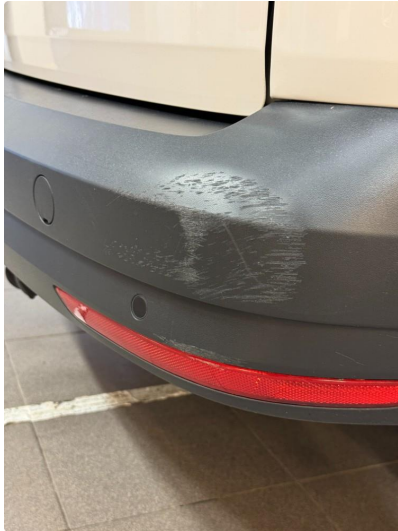
Punkt	Beskrivelse	Plassering
1. EKSTERIØR		
1.1 Støtfanger	Merker / Skraper på plast	Bakfanger

1.1 Merker / Skraper på plast
