FORD KUGA 2WD

TESTDATO: 19.11.2025

CHASSISNR: WF0FXXWPMHNP23539

NBF Tilstandsrapport er utarbeidet av Norges Bilbransjeforbund og Forbrukerrådet.

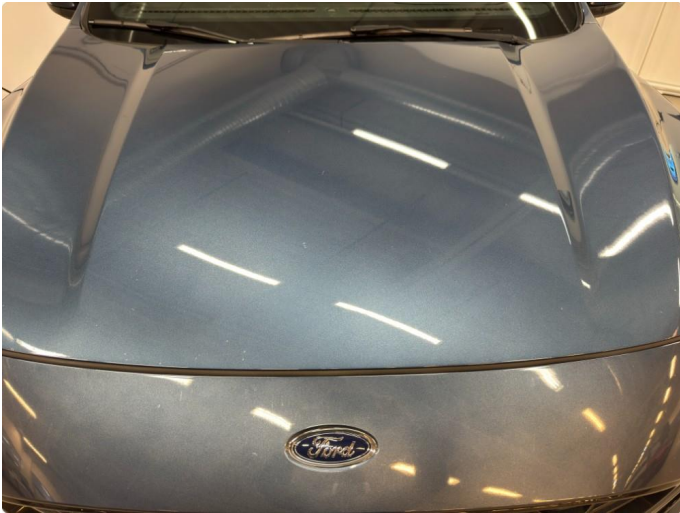
| Punkt | | Beskrivelse | Plassering |
|---|---|---|---|
| 1.1 | Panser | Steinsprang | Panser |

1.1 Steinsprang

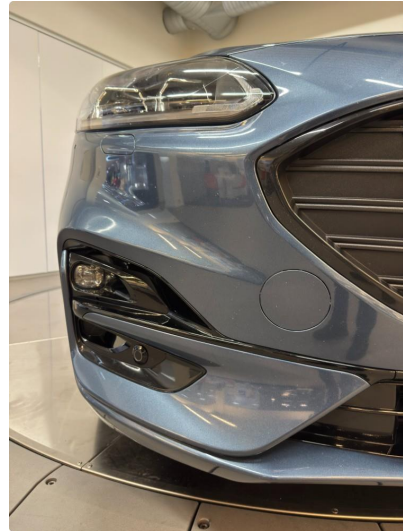
| Punkt | | Beskrivelse | Plassering |
|---|---|---|---|
| 1.2 | Støtfanger | Steinsprang | Frontfanger |

1.2 Steinsprang
