**FORD KUGA 2WD**
**TESTDATO: 30.05.2024**
**KODE: 1425840**

<b>AY44675</b>

NBF Tilstandsrapport er utarbeidet av Norges Bilbransjeforbund og Forbrukerrådet.

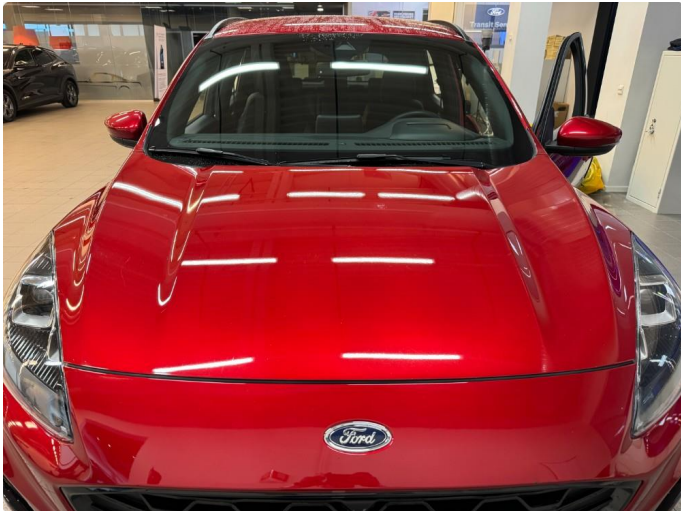
Punkt	Beskrivelse	Plassering
<b>1. EKSTERIØR</b>		
1.1 Panser	Steinsprang	Front
1.2 Dekk/Felger	Kantkjørt felg	Sommer

1.1 Steinsprang

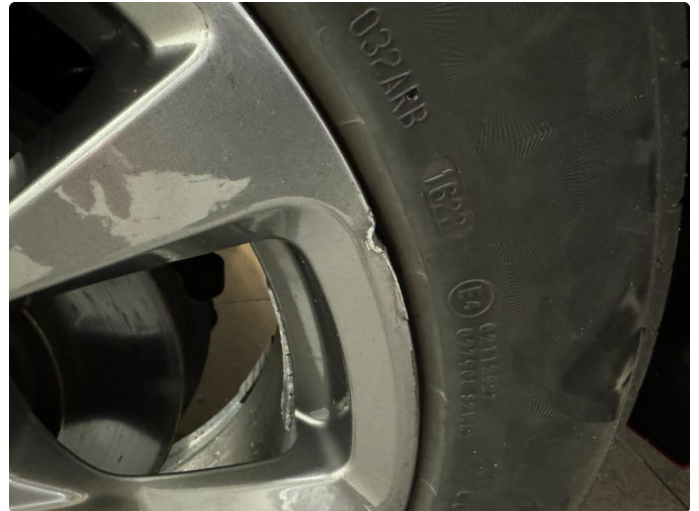
1.2 Kantkjørt felg
