FORD FIESTA / JA8 101 HK AUTOMAT 2WD
TESTDATO: 28.04.2026
KODE: 2010414

NBF Tilstandsrapport er utarbeidet av Norges Bilbransjeforbund og Forbrukerrådet.

OPPSUMMERT STATUS PÅ KJØRETØY

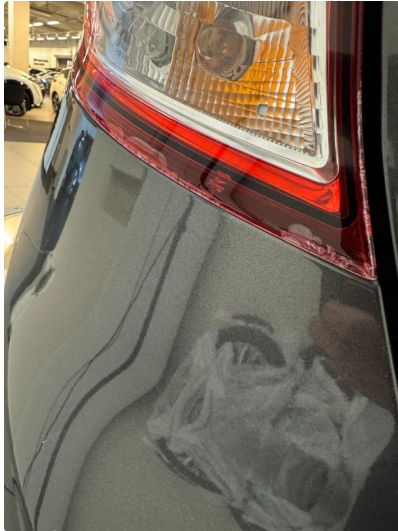
Punkt	Beskrivelse	Plassering
1. LYS		
1.1 Lys bak	Krakylerte lamper, ingen fukt	Begge bak

1.1 Krakylerte lamper, ingen fukt

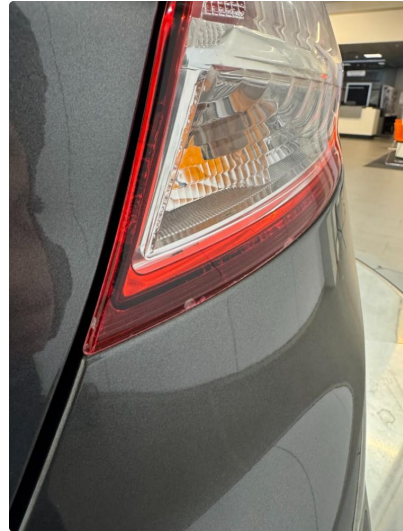
1.1 Krakylerte lamper, ingen fukt
