**BMW 318i 143 HK MANUELL**
**TESTDATO: 15.12.2025**
**KODE: 1902447**

**CV59773**

NBF Tilstandsrapport er utarbeidet av Norges Bilbransjeforbund og Forbrukerrådet.

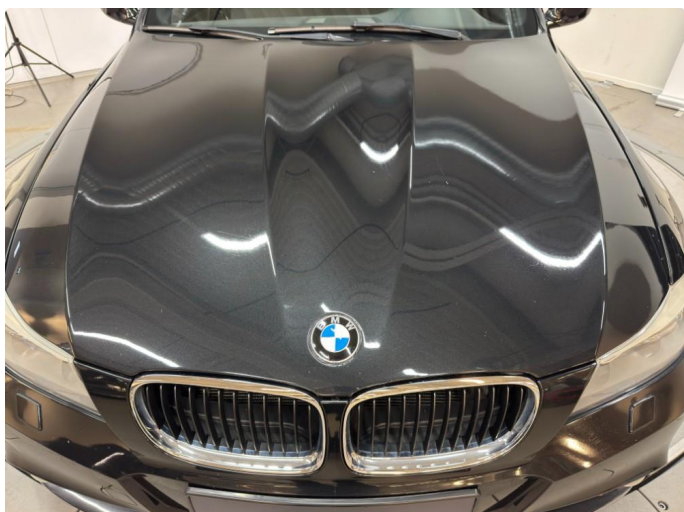
| Punkt | Beskrivelse | Plassering |
|---|---|---|
| 1.2 Panser | Steinsprang | Front |

1.2 Steinsprang

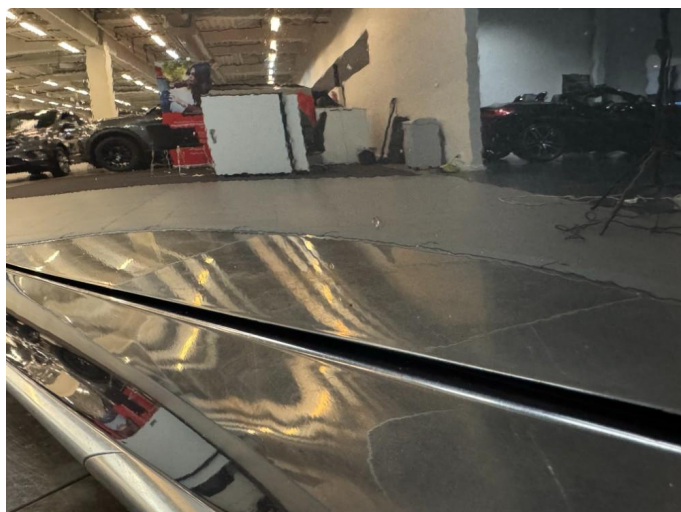
| Punkt | Beskrivelse | Plassering |
|---|---|---|
| 1.3 Dører | Steinsprang med rust | Alle dører |

1.3 Steinsprang med rust

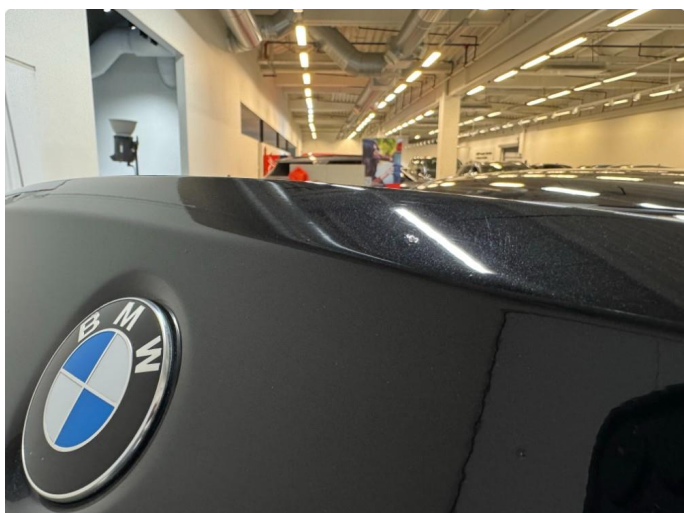
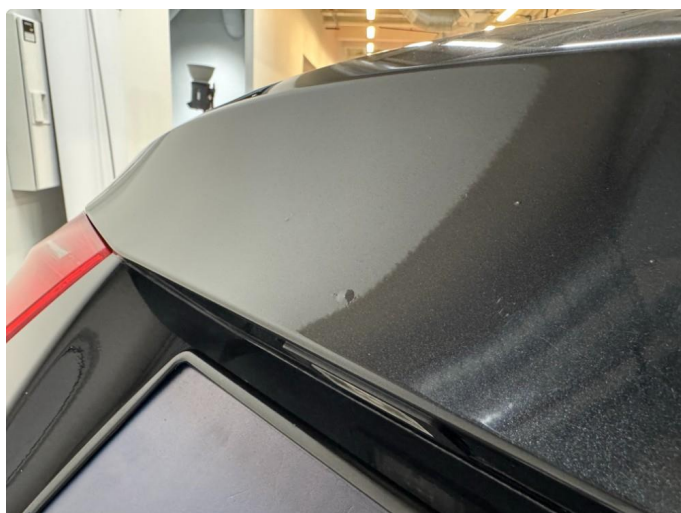
| Punkt | Beskrivelse | Plassering |
|---|---|---|
| 1.4 Bakluke | Zinkslipp / Steinsprang med rust | Bakluke |

1.4 Zinkslipp / Steinsprang med rust

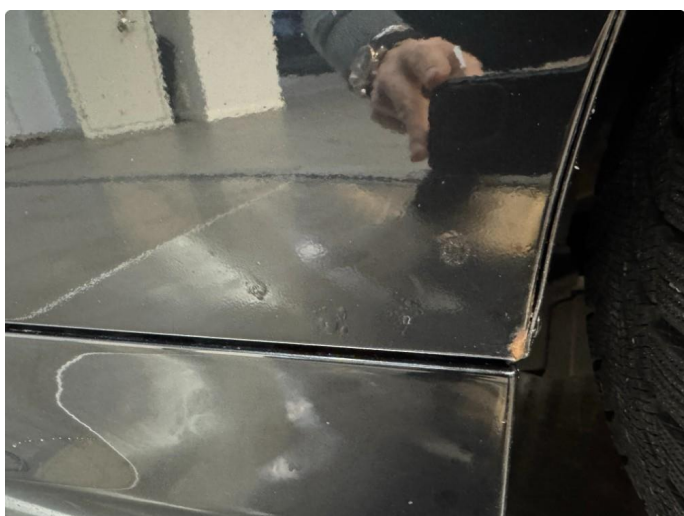
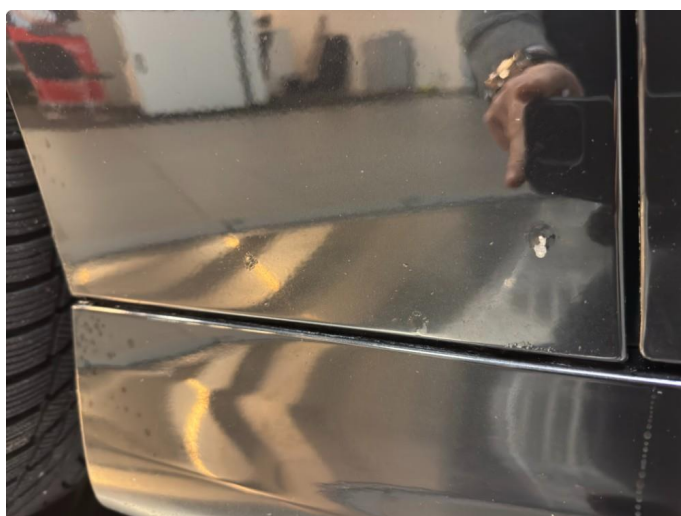
| Punkt | Beskrivelse | Plassering |
|---|---|---|
| 1.5 Skjermer | Steinsprang med rust | Begge foran |

1.5 Steinsprang med rust

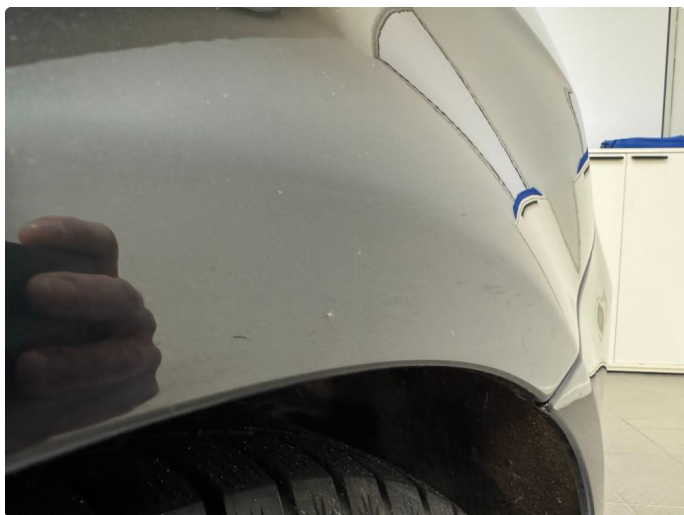
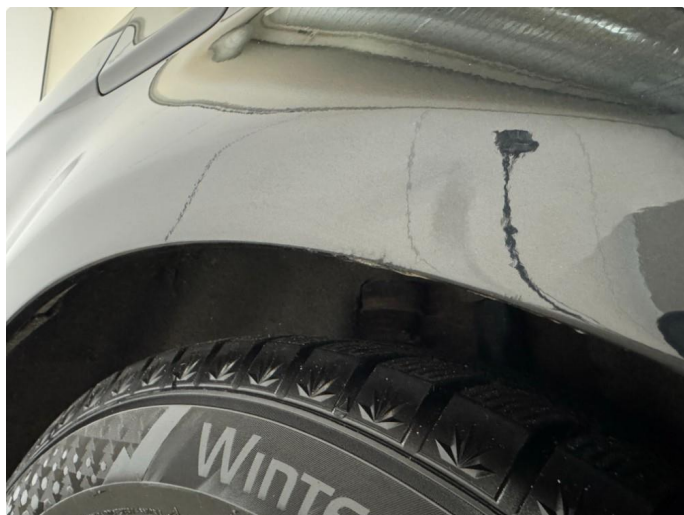
| Punkt | Beskrivelse | Plassering |
|---|---|---|
| 1.6 Skjermer | Steinsprang med rust | Begge bak |

1.6 Steinsprang med rust

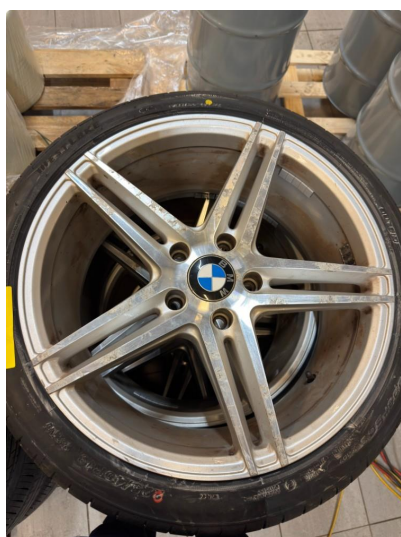
| Punkt | Beskrivelse | Plassering |
|---|---|---|
| 1.7 Korrosjon | Korrosjon | Alle felger |

1.7 Korrosjon

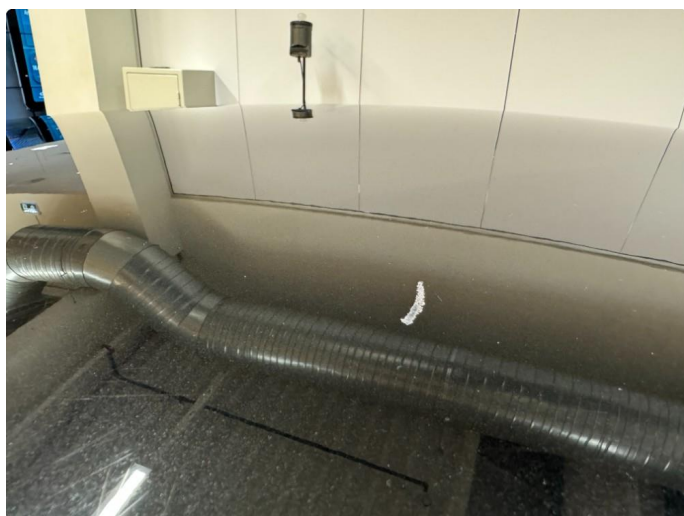
| Punkt | Beskrivelse | Plassering |
|---|---|---|
| 1.8 Tak | Ripe ned til grunning | Taket |

1.8 Ripe ned til grunning

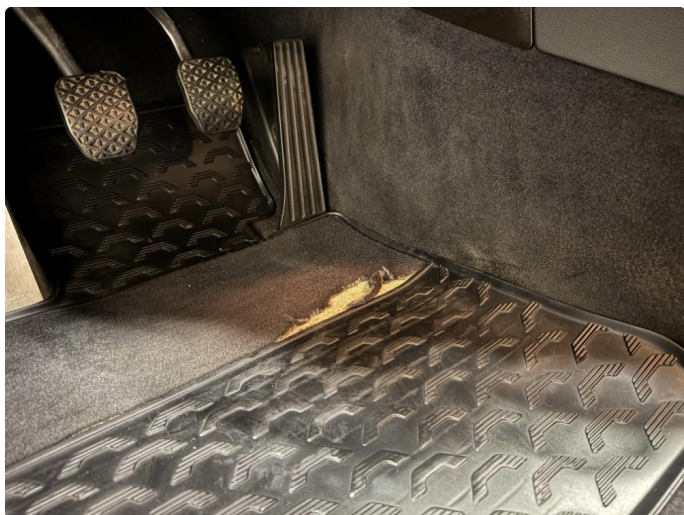
| Punkt | Beskrivelse | Plassering |
|---|---|---|
| 2.1 Teppet/bekledning | Generell bruksslitasje | |

2.1 Generell bruksslitasje
