POLESTAR POLESTAR 2 4WD

TESTDATO: 10.10.2025

CHASSISNR: LPSVSEDEENL068567

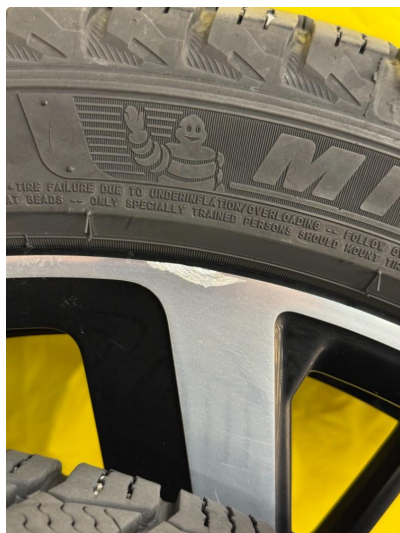
| Punkt | | Beskrivelse | Plassering |
|---|---|---|---|
| 1.1 | Dekk/Felger | Kantkjørt felg | 2stk vinter |

1.1 Kantkjørt felg

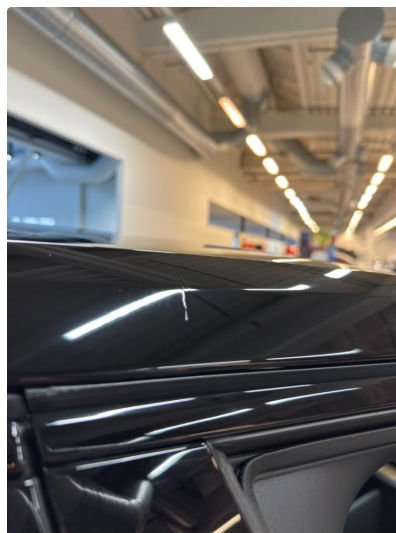
| Punkt | | Beskrivelse | Plassering |
|---|---|---|---|
| 1.2 | Stolpe | Ripe over dør | Høyre foran |

1.2 Ripe over dør
