FORD TRANSIT CUSTOM 130 HK MANUELL 2WD

TESTDATO: 22.09.2025

CHASSISNR: WF0YXXTTGYNL16019

NBF Tilstandsrapport er utarbeidet av Norges Bilbransjeforbund og Forbrukerrådet.

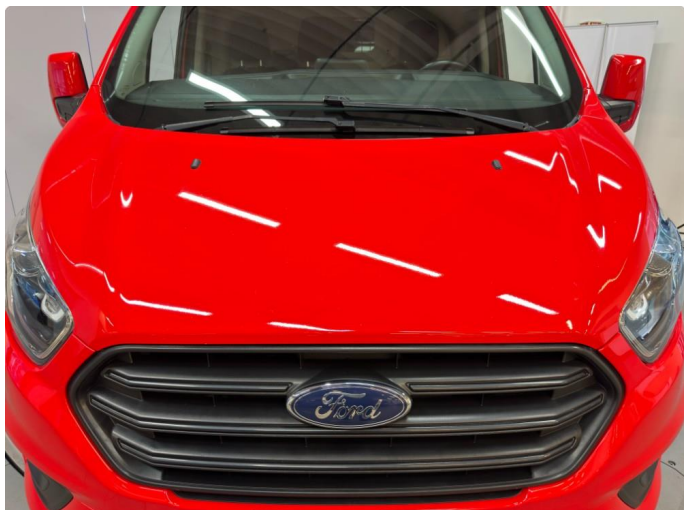
| Punkt | Beskrivelse | Plassering |
|---|---|---|
| 1.1 Panser | Steinsprang | Front |

1.1 Steinsprang

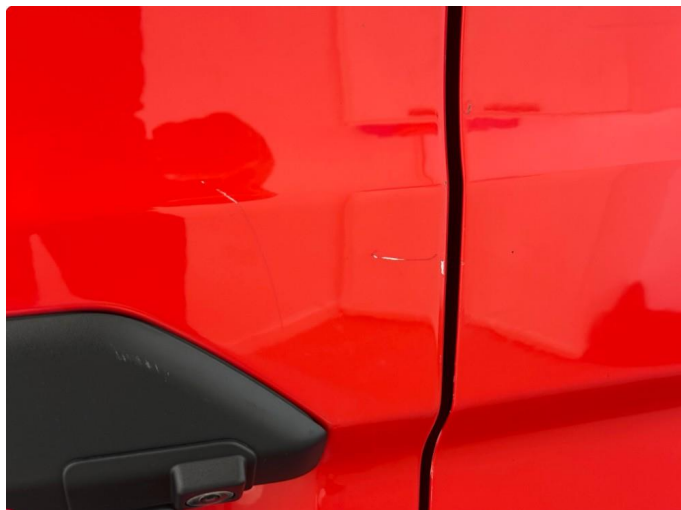
| Punkt | Beskrivelse | Plassering |
|---|---|---|
| 1.2 Dører | Bruksmerker | Bakdører |

1.2 Bruksmerker

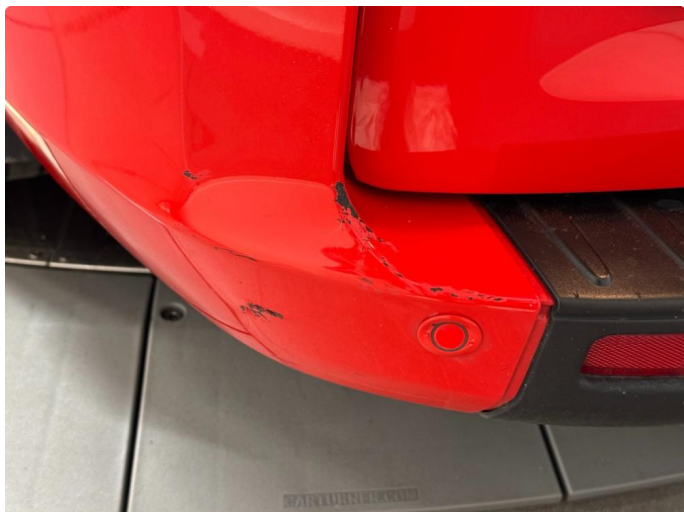
| Punkt | Beskrivelse | Plassering |
|---|---|---|
| 1.3 Støtfanger | Sår i lakk / Merker i plast | Venstre hjørne bakfanger |

1.3 Sår i lakk / Merker i plast

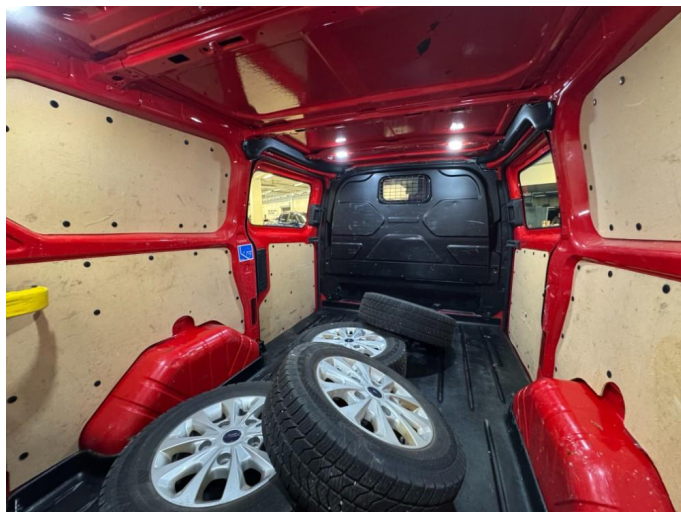
| Punkt | Beskrivelse | Plassering |
|---|---|---|
| 2.1 Varerom | Bruksslitasje arbeidsbil | |

2.1 Bruksslitasje arbeidsbil
