**FORD TRANSIT CONNECT 120 HK MANUELL 2WD**
**TESTDATO: 01.12.2025**
**KODE: 1888114**

**LJ82054**

NBF Tilstandsrapport er utarbeidet av Norges Bilbransjeforbund og Forbrukerrådet.

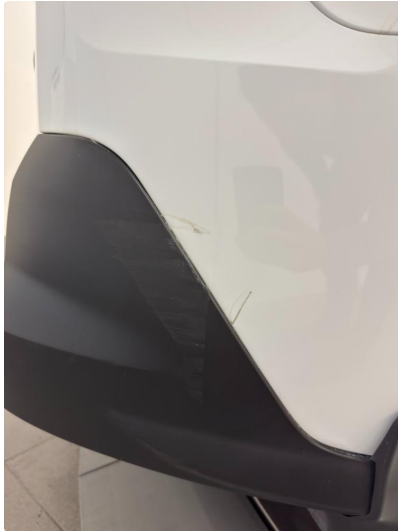
| Punkt | | Beskrivelse | Plassering |
|---|---|---|---|
| 1.1 | Skjermer | Skraper i blast | Høyre hjørne bak |

1.1 Skraper i blast

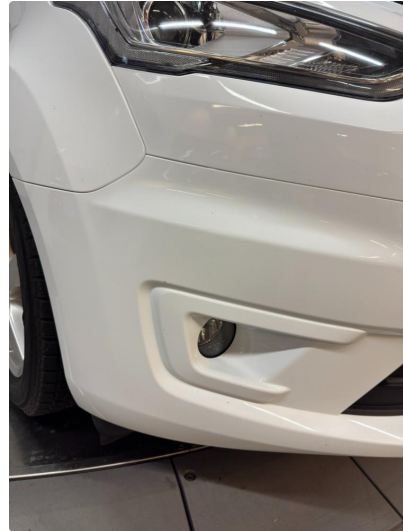
| Punkt | | Beskrivelse | Plassering |
|---|---|---|---|
| 1.2 | Støtfanger | Steinsprang | Panser - Skjermer - Frontfanger |

1.2 Steinsprang
