Teknisk test uten påkost

RENAULT CLIO 90 HK MANUELL 2WD

TESTDATO: 03.10.2024

CHASSISNR: VF15RLA0H48644428

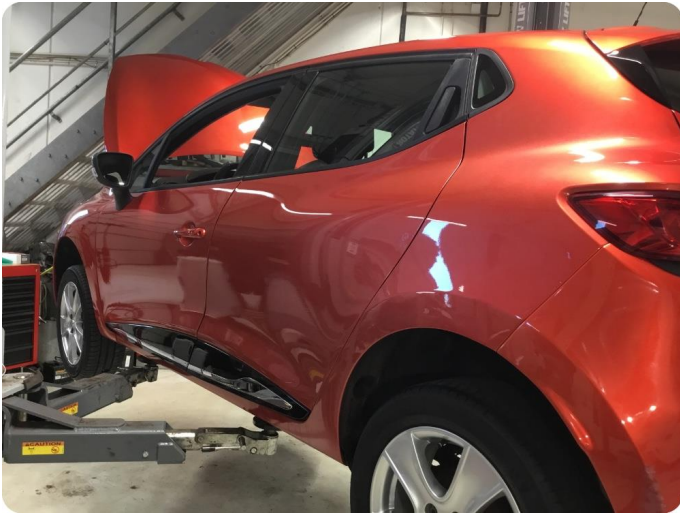
1.1 Fargeavvik

Fargeforskjeller i lakk/falmet lakk. Spesielt V. Side.
Diverse paneler er delvis ommlakkerte - en del støv under lakk der der det er ommlakkert.

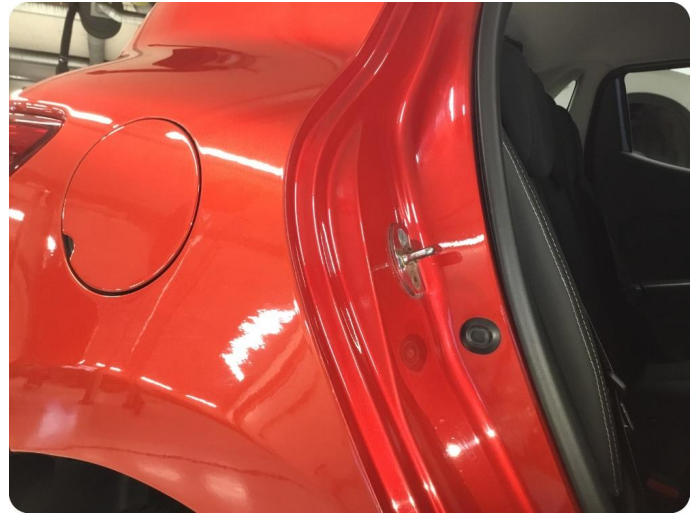
1.1 Fargeavvik

Fargeforskjeller i lakk/falmet lakk. Spesielt V. Side.
Diverse paneler er delvis ommlakkerte - en del støv under lakk der der det er ommlakkert.
