# Teknisk test med påkost

RENAULT ZOE 2WD

TESTDATO: 17.02.2026

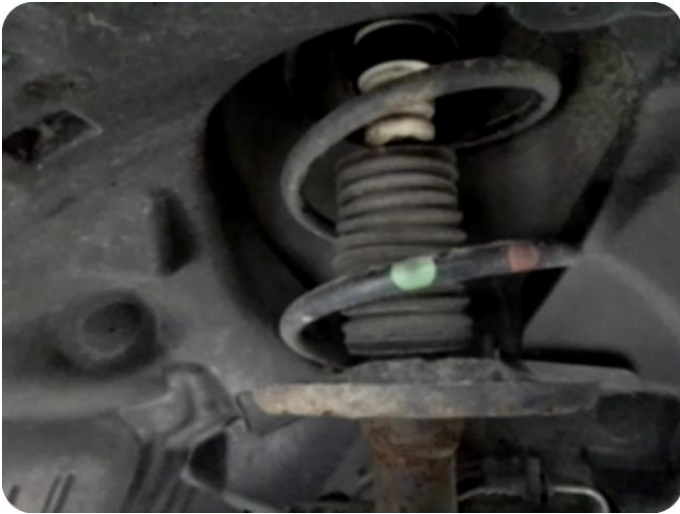
PUNKT	BESKRIVELSE	PLASSERING	PÅKOST
Hjuloppheng/styring			
1.1 Fjærer/støtdemper -	Støvmansjett defekt.	høyre foran	
		inkl. mva

1.1 Støvmansjett defekt
