**PEUGEOT 208 2WD**
**TESTDATO: 09.07.2025**
**KODE: 1758783**

**EE26112**

NBF Tilstandsrapport er utarbeidet av Norges Bilbransjeforbund og Forbrukerrådet.

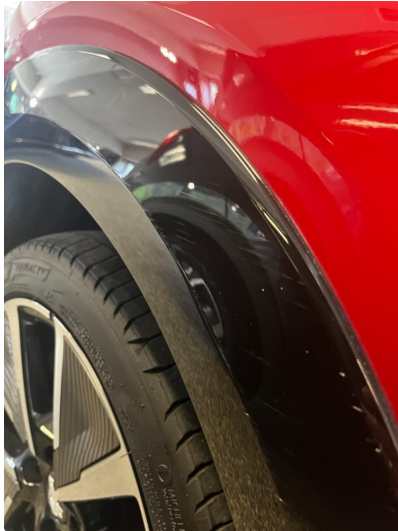
| Punkt | | Beskrivelse | Plassering |
|---|---|---|---|
| 1.1 | Skjermer | Små streker i lakken på skjerm bredder høyre side bak. Kan muligens poleres noe bedre | |

1.1 Små streker i lakken på skjerm bredder høyre side bak. Kan muligens poleres noe bedre

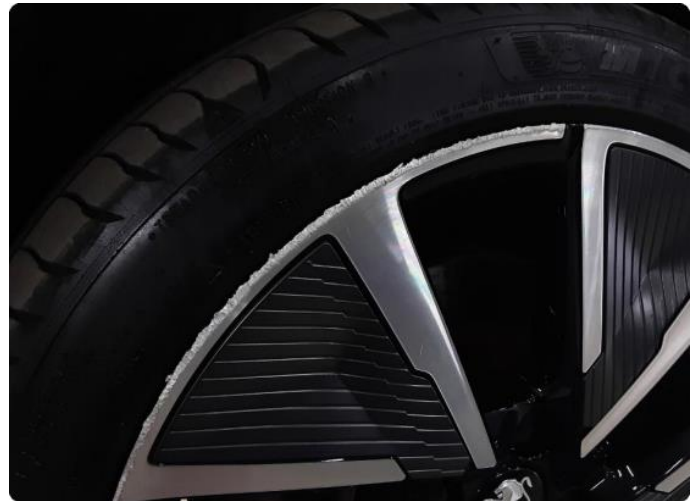
| Punkt | | Beskrivelse | Plassering |
|---|---|---|---|
| 1.2 | Dekk/Felger | Noe kant kjørte felger (normalt iht årsmodell og km) | |

1.2 Noe kant kjørte felger (normalt iht årsmodell og km)

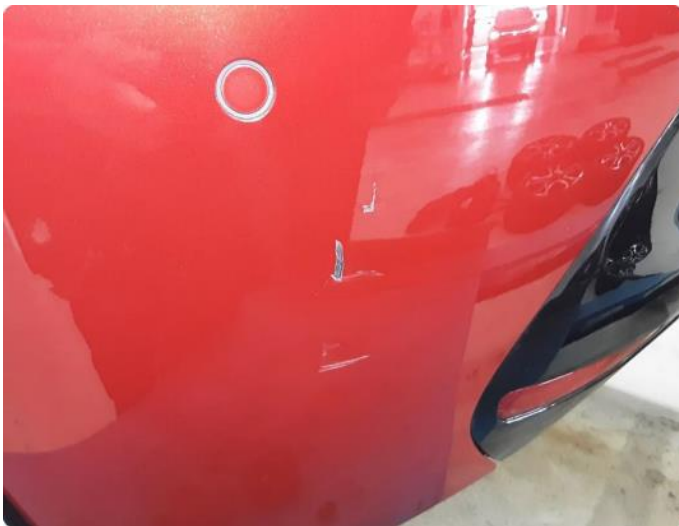
| Punkt | | Beskrivelse | Plassering |
|---|---|---|---|
| 1.3 | Støtfanger | Bruks merke på bakfanger | |

1.3 Bruks merke på bakfanger
