**KIA XCEED FORHJULSDRIFT**
**TESTDATO: 16.10.2024**
**KODE: 1536445**

<b>PR63484</b>	<b>44 350 KM</b>	<b>28.10.2021</b> Førstegang registrert	<b>Bensin/ Batteri</b>
----------------	------------------	--	----------------------------

NBF Tilstandsrapport er utarbeidet av Norges Bilbransjeforbund og Forbrukerrådet.

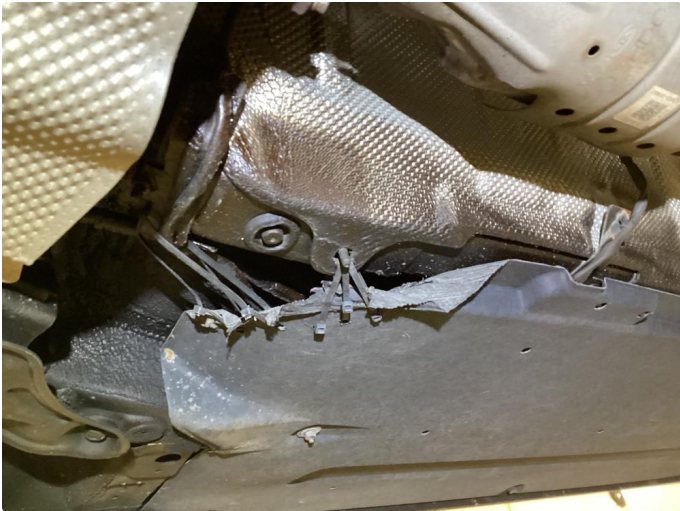
Punkt	Beskrivelse	Plassering
<b>1. EKSTERIØR</b>		
1.1 Under bil	beskyttelsesplate mangler

1.1 Beskyttelsesplate mangler
