**OPEL ASTRA FORHJULSDRIFT**
**TESTDATO: 10.10.2024**
**KODE: 1531463**

<b>EH68879</b>	<b>9 300 KM</b>	<b>30.01.2024</b> Førstegang registrert	<b>Elektrisitet</b>
----------------	-----------------	--	---------------------

NBF Tilstandsrapport er utarbeidet av Norges Bilbransjeforbund og Forbrukerrådet.

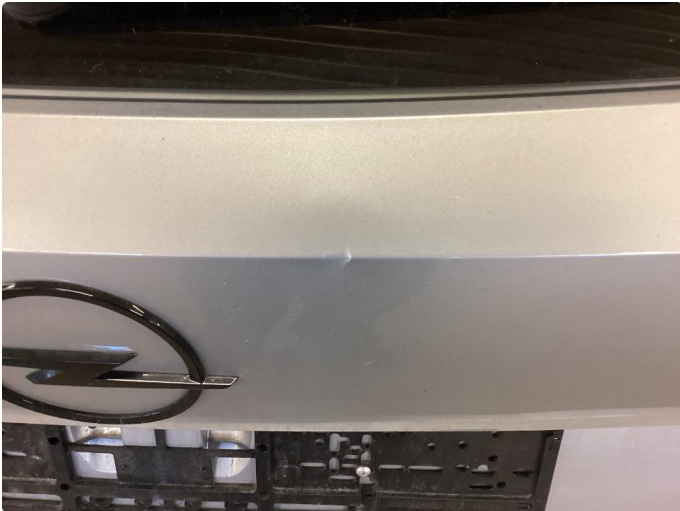
Punkt	Beskrivelse	Plassering
<b>1. EKSTERIØR</b>		
1.1 Bakluke	Liten bulk bakluke i skjøten

1.1 Liten bulk bakluke i skjøten
