**OPEL CROSSLAND X 110 HK MANUELL 2WD**
**TESTDATO: 31.03.2025**
**KODE: 1678737**

**KT98042**

**99 675 KM**

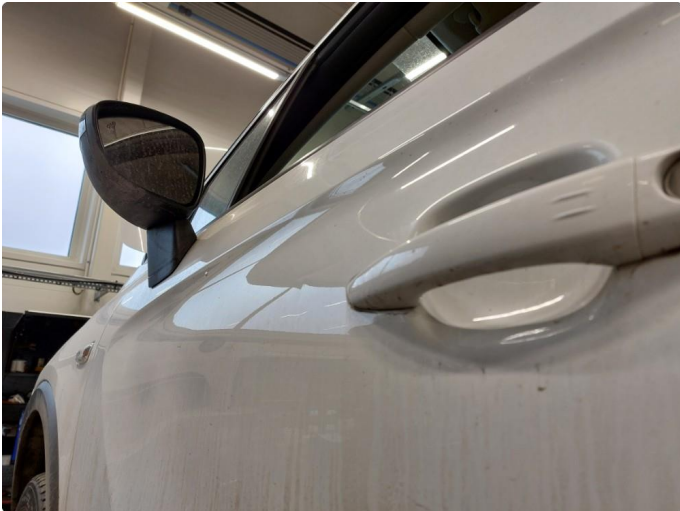
| Punkt | Beskrivelse | Plassering |
|---|---|---|
| 1.1 Dører | bulk | venstre foran |

1.1 Bulk

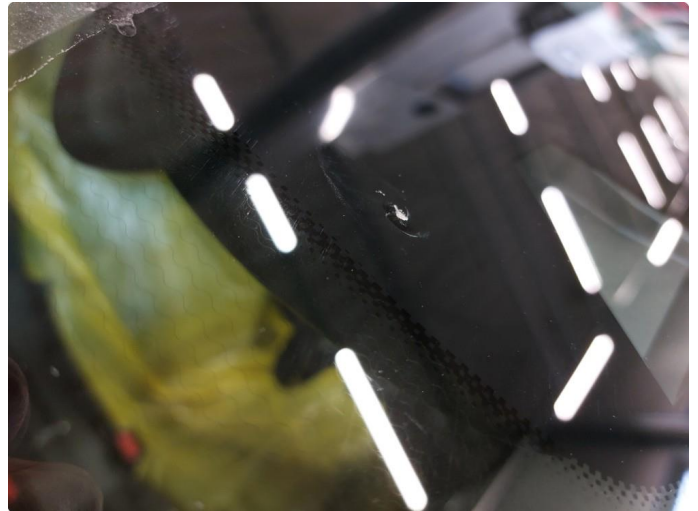
| Punkt | Beskrivelse | Plassering |
|---|---|---|
| 1.2 Frontvindu | steinsprut | høyre foran |

1.2 Steinsprut

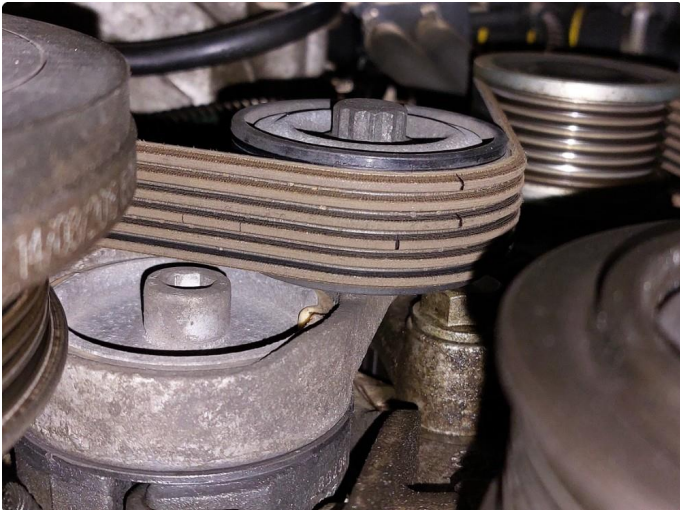
| Punkt | Beskrivelse | Plassering |
|---|---|---|
| 2.1 Dynamo/lading | Dynamoreim slitt | foran |

2.1 Dynamoreim slitt

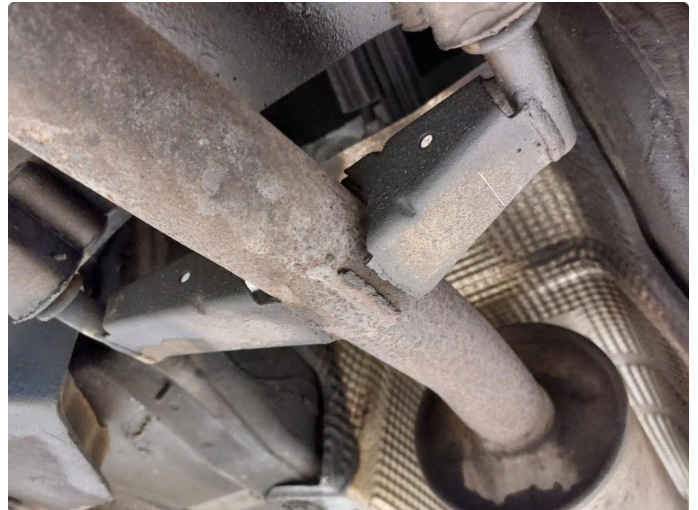
| Punkt | Beskrivelse | Plassering |
|---|---|---|
| 2.2 Eksosanlegg | eksosrør innfestning defekt/mangler | foran |

2.2 Eksosrør innfestning defekt/mangler
