BMW 520D 163 HK AUTOMAT
TESTDATO: 04.04.2024
KODE: 1397456

AE36018	125 702 KM	11.10.2012 Førstegang registrert	Diesel
----------------	-------------------	--	---------------

NBF Tilstandsrapport er utarbeidet av Norges Bilbransjeforbund og Forbrukerrådet.

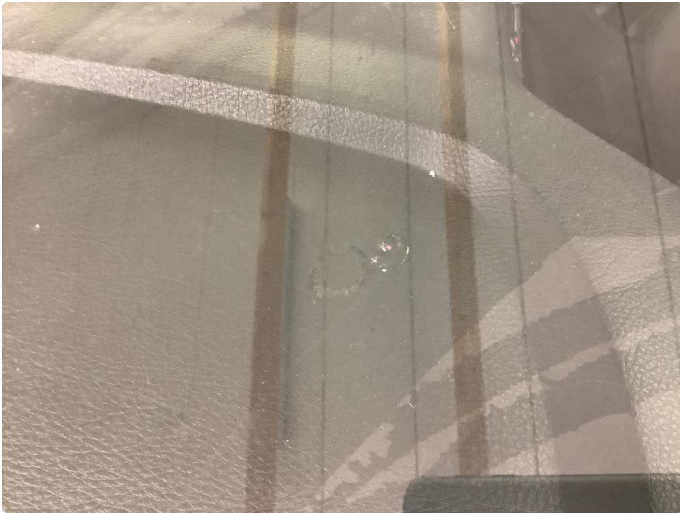
Punkt	Beskrivelse	Plassering
1. EKSTERIØR		
1.1 Frontvindu	steinsprut i synsfelt	midten foran
2. BREMSER		
2.1 Bremseskjold	skadet	høyre foran

1.1 Steinsprut i synsfelt

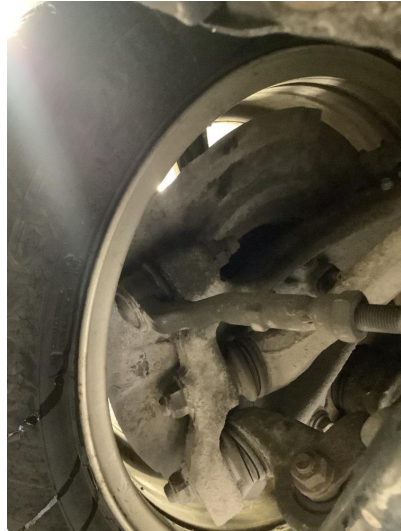
2.1 Skadet
