VOLVO EC40 / X 4WD

NBF Tilstandsrapport er utarbeidet av Norges Bilbransjeforbund og Forbrukerrådet.

## OPPSUMMERT STATUS PÅ KJØRETØY

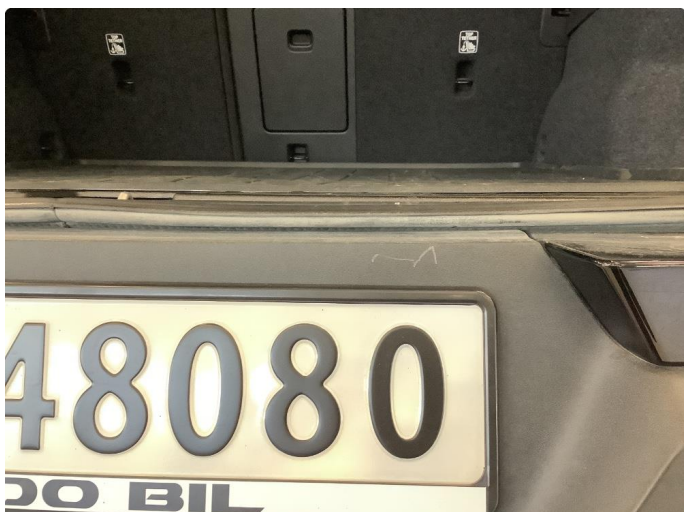
| Punkt | Beskrivelse | Plassering |
|---|---|---|
| 1.1 Støtfanger | ripe(r) | |

1.1 Ripe(r)

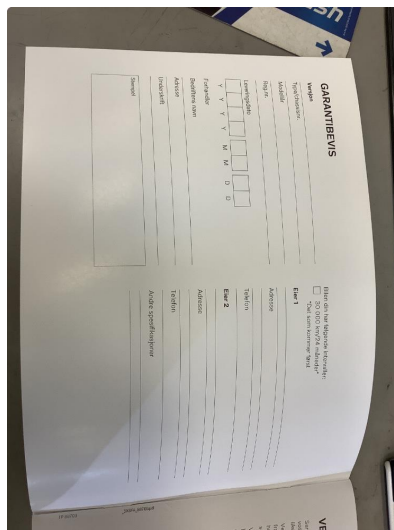
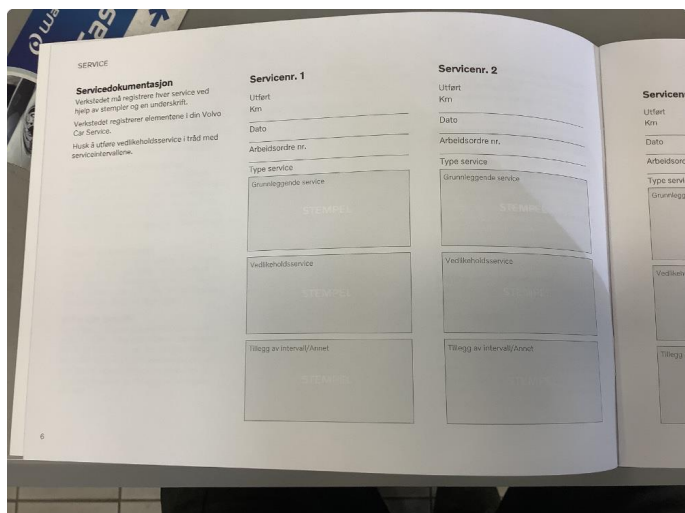
| Punkt | Beskrivelse | Plassering |
|---|---|---|
| 2.1 Service | 6000 km til eller 20.11.2027 første service | |

2.1 6000 km til eller 20.11.2027 første service
