**POLESTAR POLESTAR 2 4WD**
**TESTDATO: 16.11.2024**
**KODE: 1568218**

NBF Tilstandsrapport er utarbeidet av Norges Bilbransjeforbund og Forbrukerrådet.

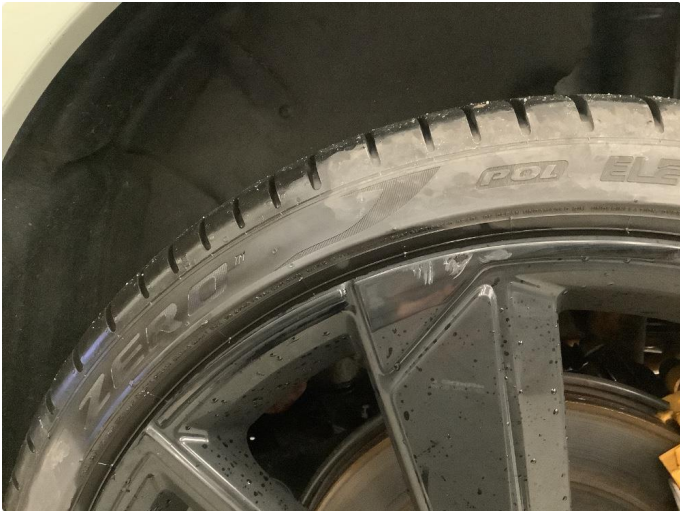
| Punkt | Beskrivelse | Plassering |
|---|---|---|
| 1.1 Dekk/Felger | Små merker i lakk på en sommerfelg | |

1.1 Små merker i lakk på en sommerfelg
