VOLVO C40 4WD

TESTDATO: 27.01.2026

NBF Tilstandsrapport er utarbeidet av Norges Bilbransjeforbund og Forbrukerrådet.

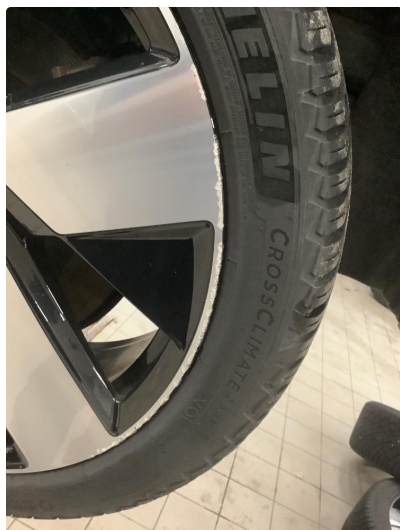
| Punkt | | Beskrivelse | Plassering |
|---|---|---|---|
| 1.1 | Dekk/Felger | Små bruksmerker på sommerfelg | |

1.1 Små bruksmerker på sommerfelg

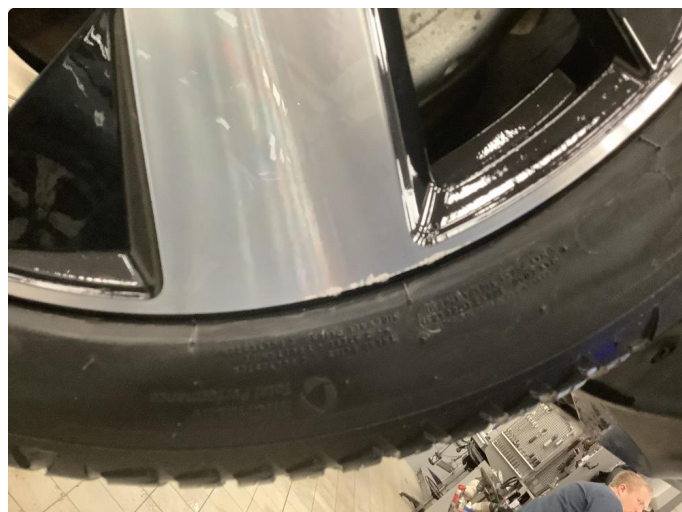
| Punkt | | Beskrivelse | Plassering |
|---|---|---|---|
| 1.2 | Dekk/Felger | Små bruksmerker på sommerfelg | |

1.2 Små bruksmerker på sommerfelg

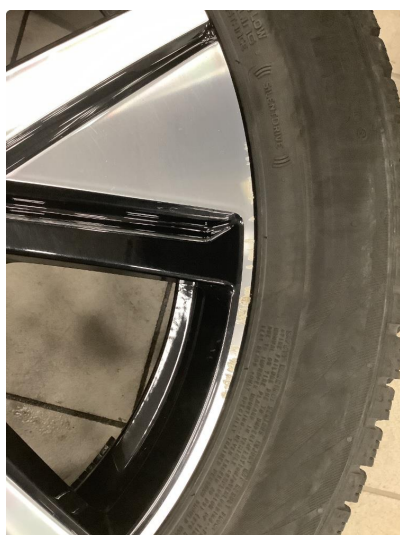
| Punkt | | Beskrivelse | Plassering |
|---|---|---|---|
| 1.3 | Dekk/Felger | Små bruksmerker på en vinterfelg | |

1.3 Små bruksmerker på en vinterfelg
